# **ESTUDIO DE VIABILIDAD CONCESIÓN DEL PUENTE BINACIONAL ENTRE SÃO BORJA/BR Y SANTO TOMÉ/AR, VÍAS DE ACCESO Y CENTRO UNIFICADO DE FRONTERA**

JUNHO/2024

# ESTUDIO DE INGENIERÍA

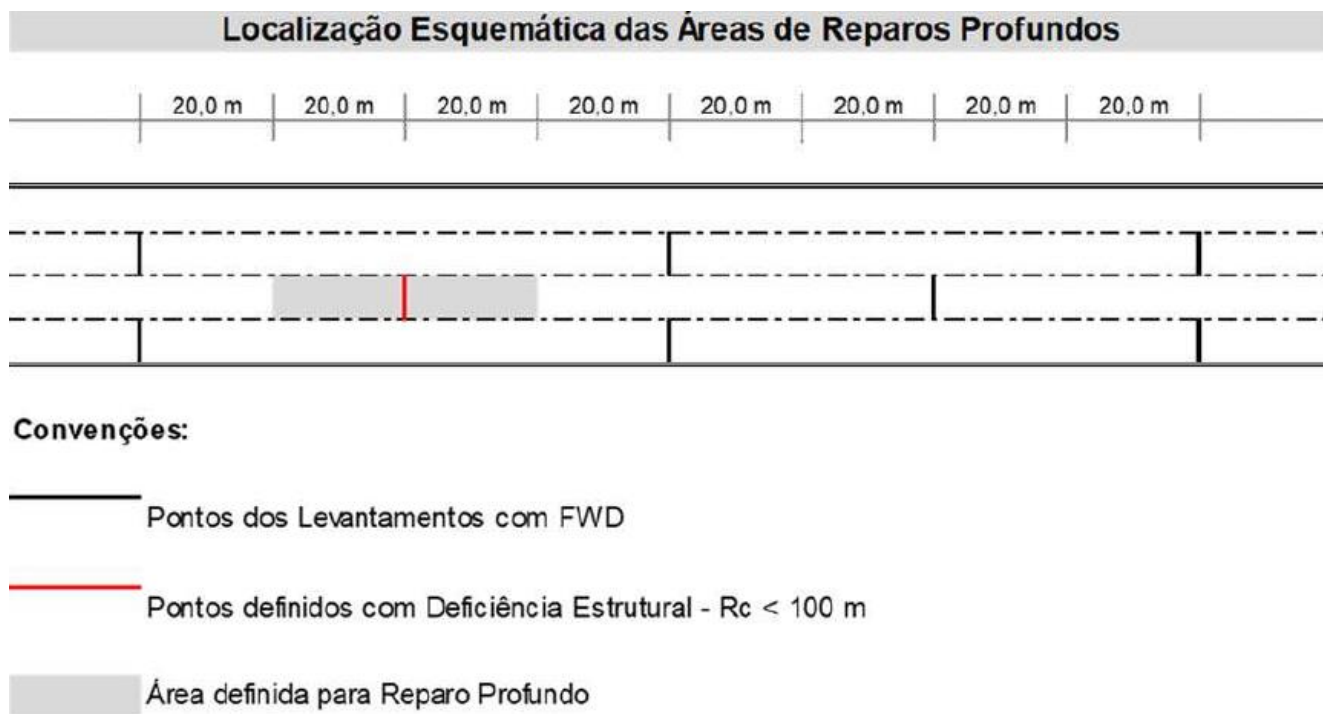
Figura 2-12 Localização esquemática de las zonas de reparación profunda

Las reparaciones profundas están indicadas en las planillas de Tratamiento de los Datos Deflectométricos y consisten en la indicación de la ejecución de parches profundos a partir del punto determinado (20 m en cada lado) en toda la anchura de la vía. Para cada punto definido según la prerrogativa establecida en el tratamiento de datos para la definición de reparaciones profundas, se establece un área de recuperación, como se representa esquemáticamente en la figura siguiente.

La ejecución de reparaciones profundas tiene como objetivo eliminar las áreas estructuralmente comprometidas, sustituyendo la base defectuosa por una nueva que cumpla con las condiciones técnicas para recibir las capas de refuerzo.
