2.6. Cadastro dos Elementos Rodoviários

A seguir, estão apresentados o cadastro, com os registros fotográficos e a localização georreferenciada, além da avaliação das condições da qualidade e manutenção, com a indicação das necessidades de substituição e complementação dos seguintes elementos rodoviários:

LIGAÇÃO RODOVIARIA INTERNACIONAL SÃO BORJA - SANTO TOMÉ

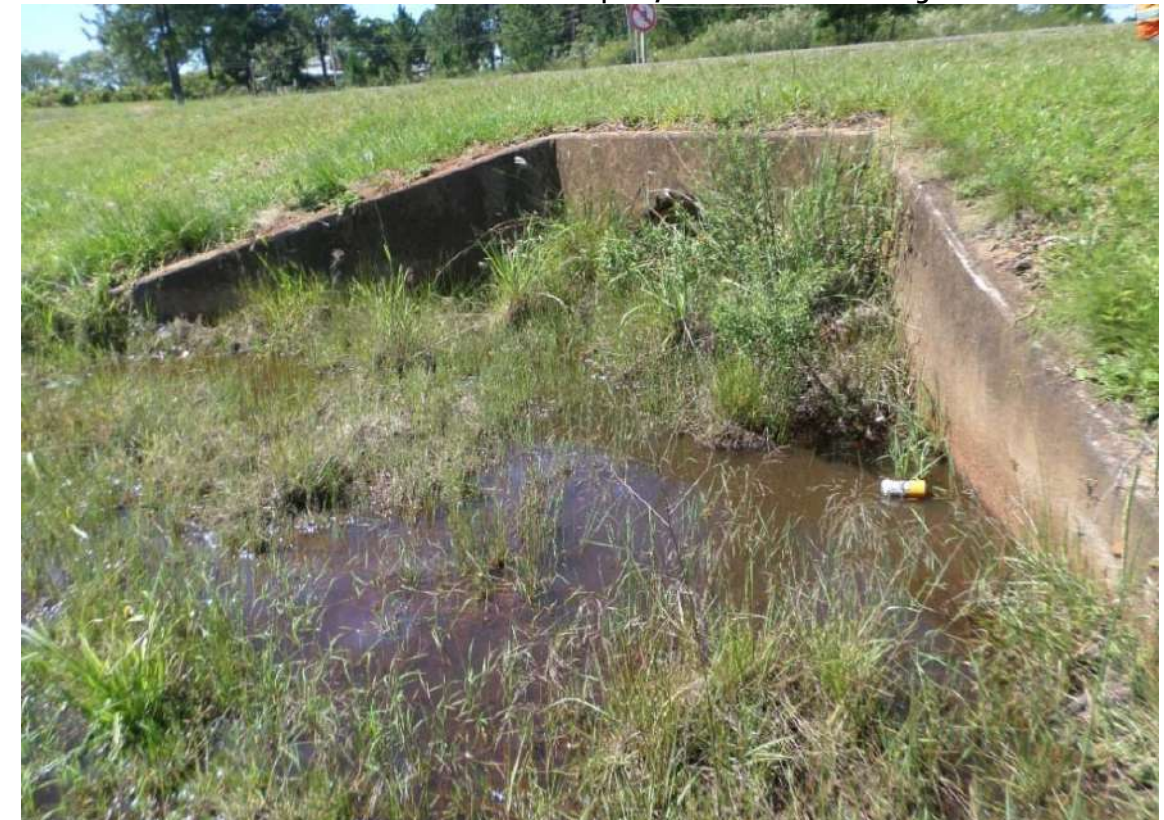
Saída do Bueiro Necessitando de Limpeza, no Acesso do Lado Argentino

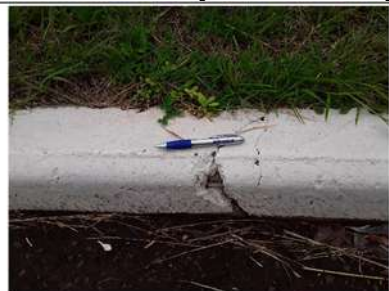
Lado brasileiro 000+000 Interseção	Lado brasileiro 000+000 Interseção
Obs.: Meios fios extrusados apresentando fissuras.	Obs.: Meios fios extrusados sujos.
Data da Constatação: 26/01/2021	Data da Constatação: 26/01/2021

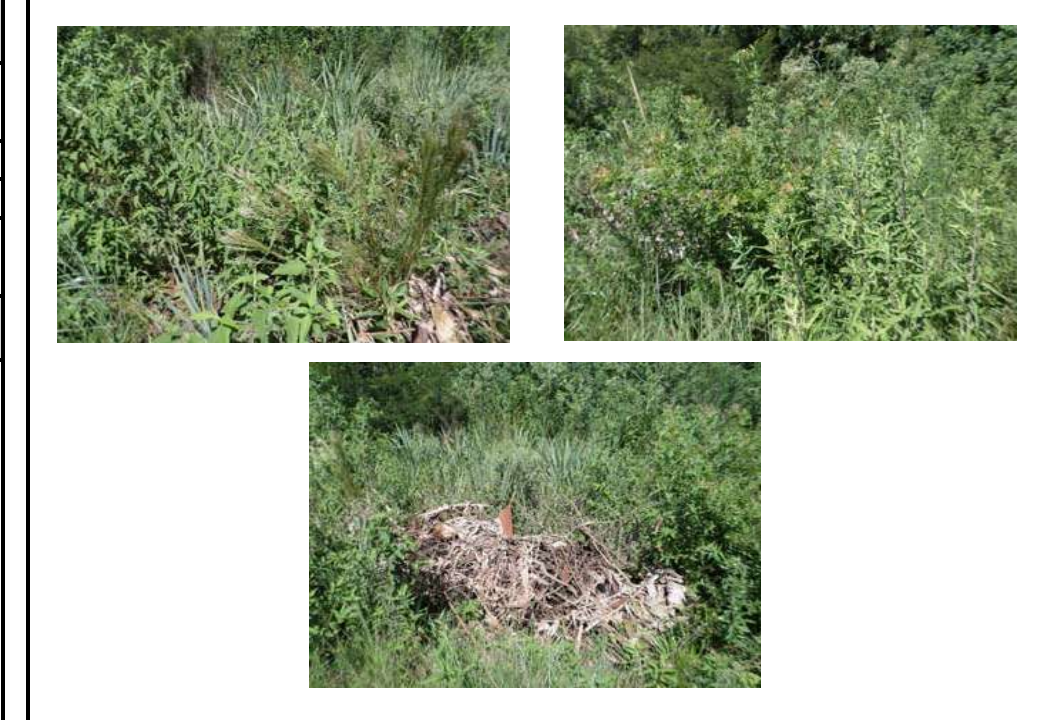
LOCALIZAÇÃO		ACESSO RODOVIÁRIO LADO BRASIL - KM 0+462			
Coordenadas Geográficas		Latitude	28°39'43.44"S	Longitude	55°58'51.09"O
Tipo de Bueiro	Tubo Armico	Dispositivo	Entrada	Boca	Lado Montante
Dimensões (m)	1,20		Saída	Boca	Esquerdo
Extensão (m)	27,00	Estado de Conservação	Bom	Serviços	Limpeza das bocas
Quantidade de Tubos (un)	1,00

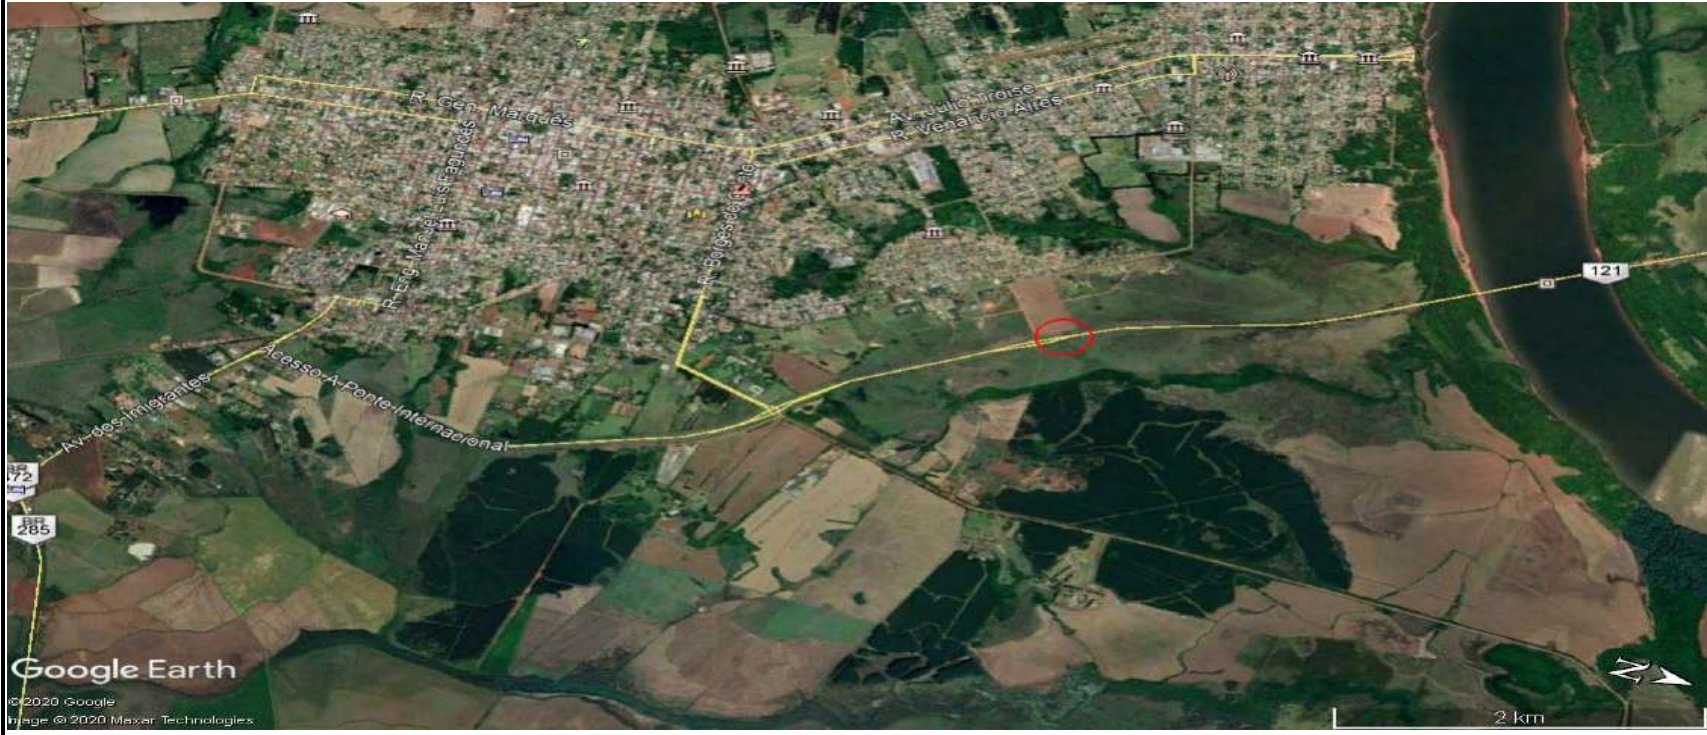
LOCALIZAÇÃO			ACESSO RODOVIÁRIO LADO BRASIL - KM 4+570		
Coordenadas Geográficas		Latitude	28°37'54.16"S	Longitude	55°59'54.82"O
Tipo de Bueiro	Tubo Armico	Dispositivo	Entrada	Cx	Lado Montante
Dimensões (m)	0,80		Saída	Boca	Esquerdo
Extensão (m)	20,00	Estado de Conservação	Bom	Seviços	Limpeza das bocas
Quantidade de Tubos (un)	1,00				
OBSERVAÇÕES					
Bueiro em chapa corrugada metálica com boca em concreto.					
FOTOS JUSANTE

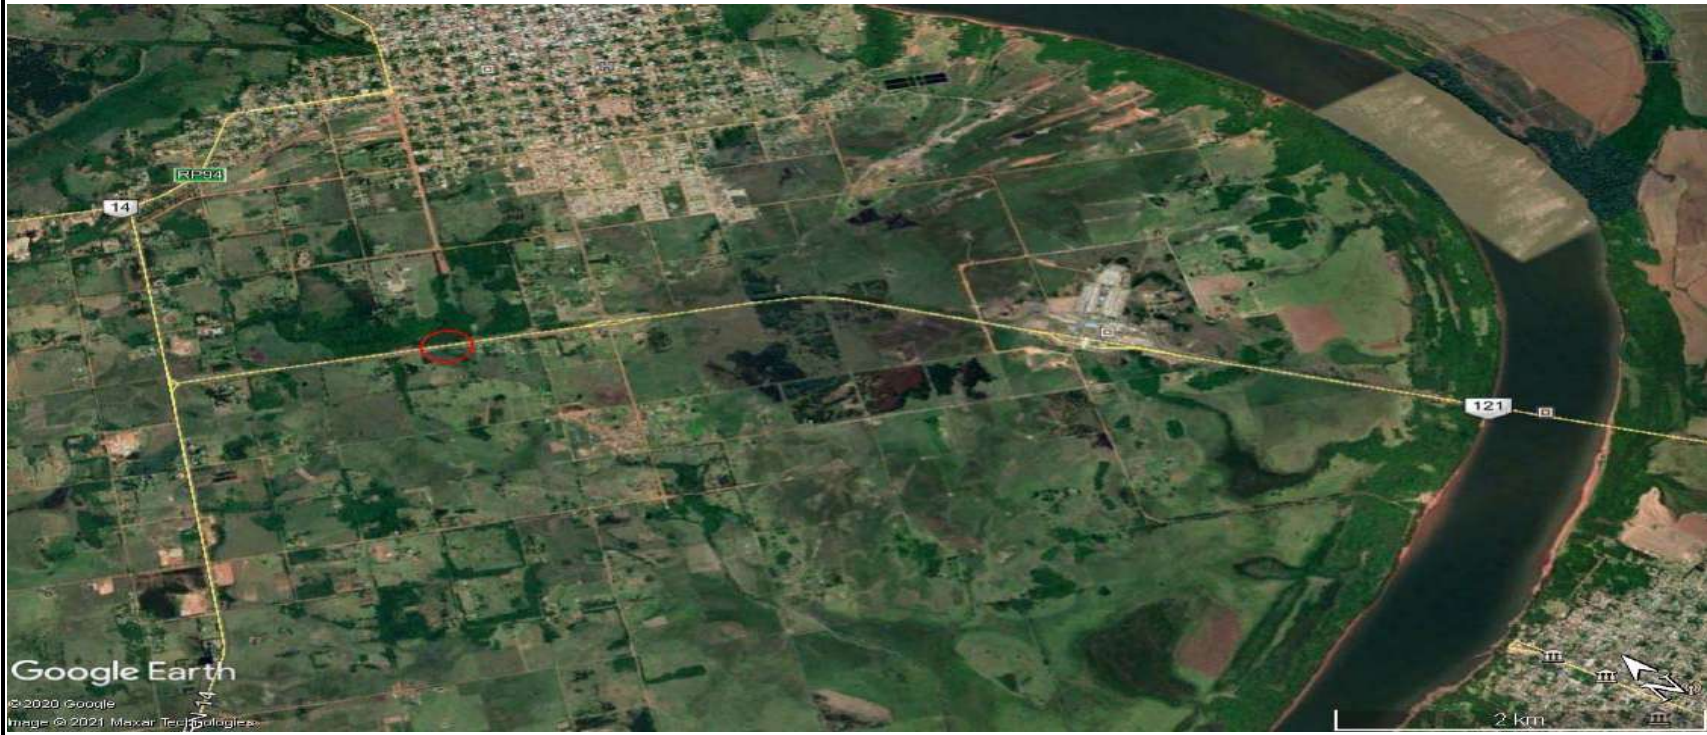
LOCALIZAÇÃO		ACESSO RODOVIÁRIO LADO ARGENTINA - KM 1+650			
Coordenadas Geográficas		Latitude	28°34'18.89"S	Longitude	56°3'49.29"O
Tipo de Bueiro	Tubo Armico	Dispositivo	Entrada	Boca	Lado Montante
Dimensões (m)	1,00		Saída	Boca	Esquerdo
Extensão (m)	17,00	Estado de Conservação	Bom	Seviços	Limpeza das bocas
Quantidade de Tubos (un)	2,00				
OBSERVAÇÕES					
Bueiro em chapa corrugada metálica com boca em concreto.

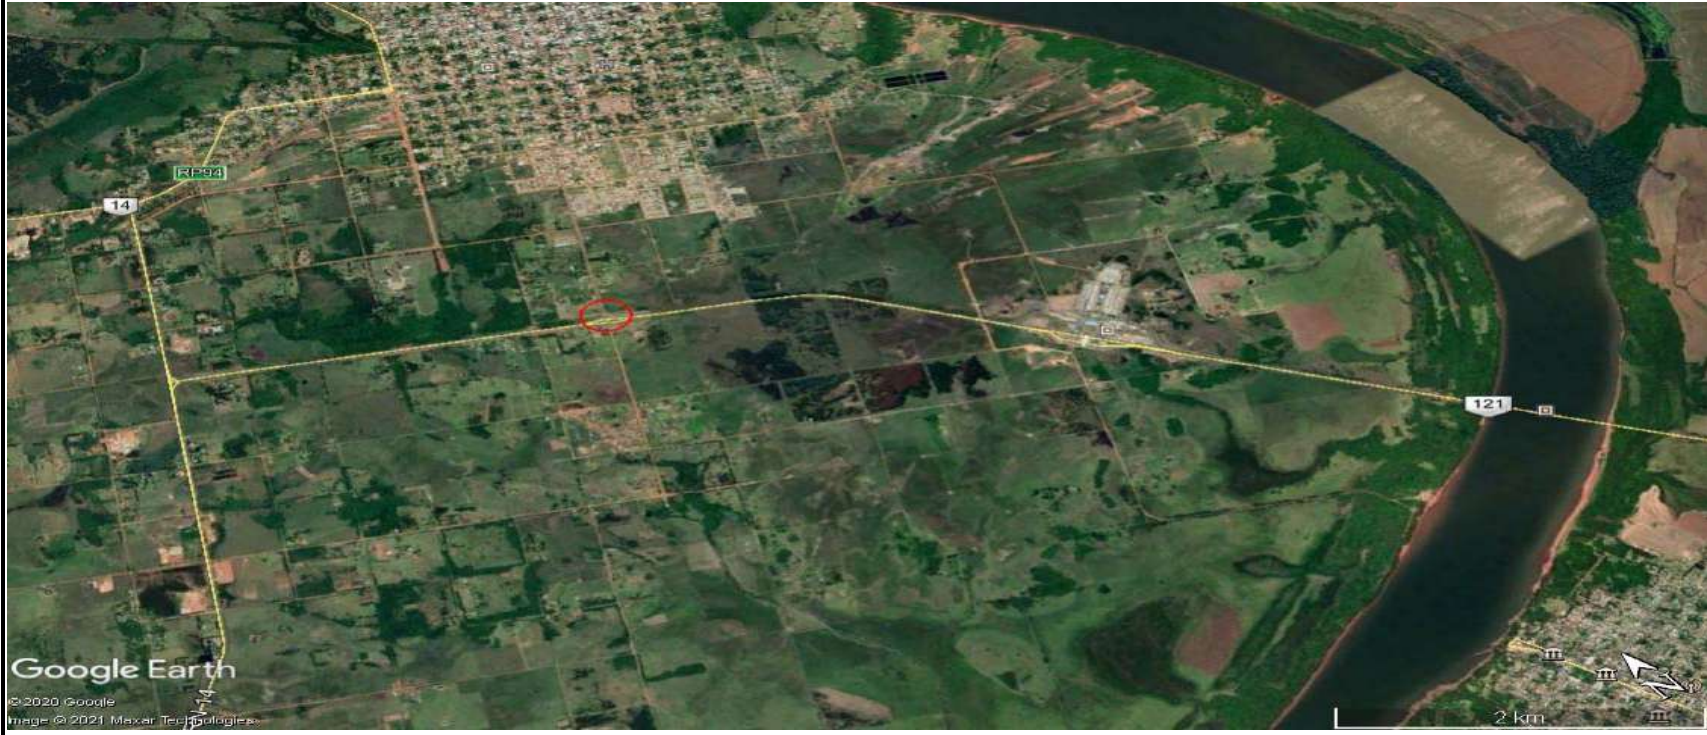
LOCALIZAÇÃO		ACESSO RODOVIARIO LADO ARGENTINA - KM 2+600 (E)			
Coordenadas Geográficas		Latitude	28°34'29.68"S	Longitude	56°3'15.30"O
Tipo de Bueiro	Tubo Armico	Dispositivo	Entrada	Boca	Lado Montante
Dimensões (m)	1,00		Saida	Boca	Esquerdo
Extensão (m)	18,00	Estado de Conservação	Bom	Seviços	Limpeza das bocas
Quantidade de Tubos (un)	1,00				
OBSERVAÇÕES					
Bueiro em chapa corrugada metálica com boca em concreto.

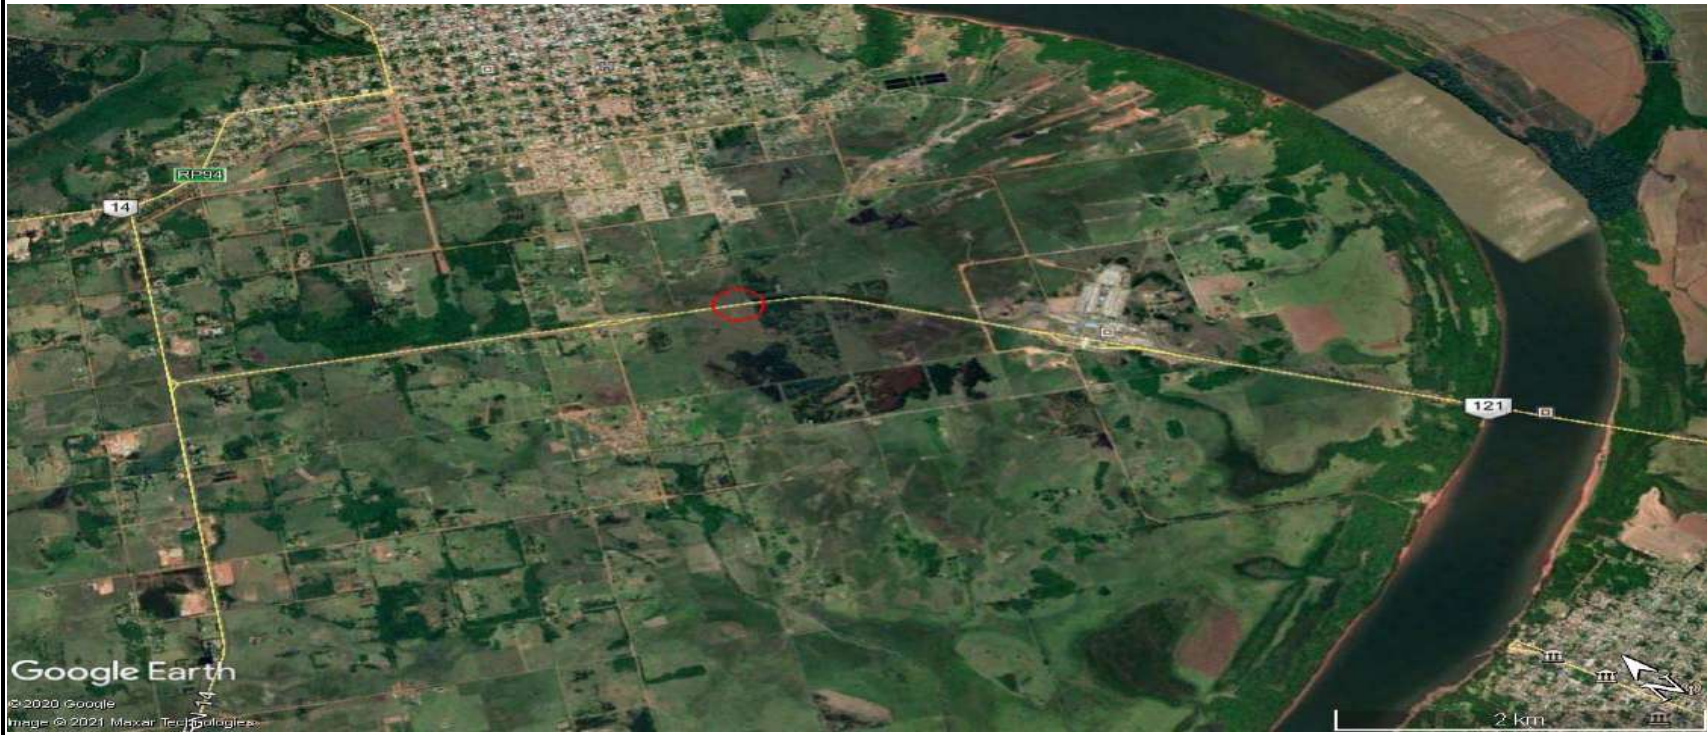
LOCALIZAÇÃO		ACESSO RODOVIÁRIO LADO ARGENTINA - KM 3+400			
Coordenadas Geográficas		Latitude	28°34'41.37"S	Longitude	56°2'49.55"O
Tipo de Bueiro	Tubo Armico	Dispositivo	Entrada	Boca	Lado Montante
Dimensões (m)	1,20		Saída	Boca	Esquerdo
Extensão (m)	18,00	Estado de Conservação	Bom	Seviços	Limpeza das bocas
Quantidade de Tubos (un)	1,00				
OBSERVAÇÕES					
Bueiro em chapa corrugada metálica com boca em concreto. Lados montante e jusante possuem lâmina d'água nas saídas.

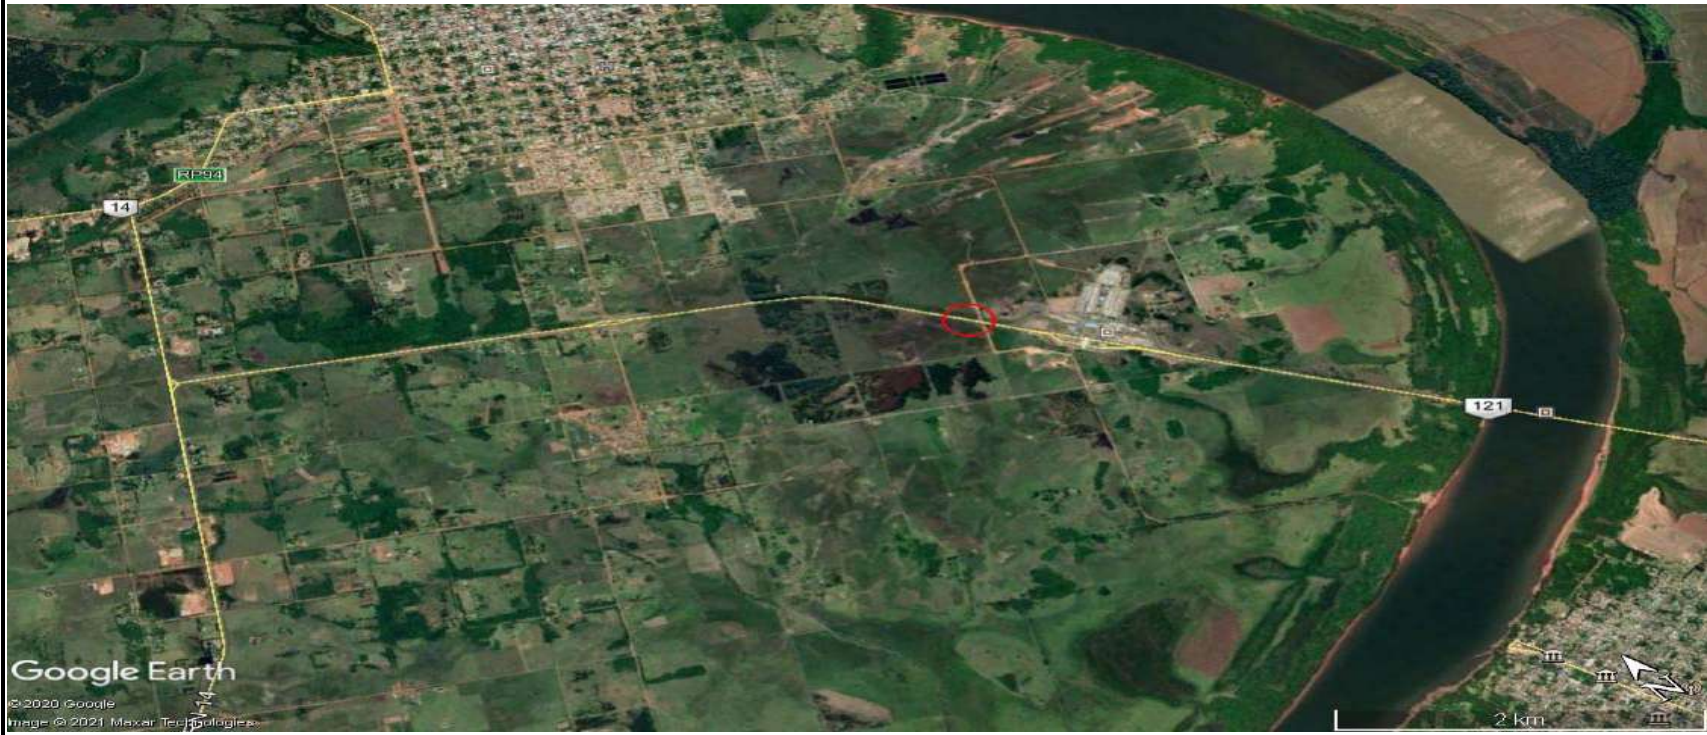
LOCALIZAÇÃO		ACESSO RODOVIÁRIO LADO ARGENTINA - KM 4+800			
Coordenadas Geográficas		Latitude	28°35'11.02"S	Longitude	56°2'12.13"O
Tipo de Bueiro	Tubo Armico	Dispositivo	Entrada	Boca	Lado Montante
Dimensões (m)	1,10		Saída	Boca	Esquerdo
Extensão (m)	16,50	Estado de Conservação	Bom	Seviços	Limpeza das bocas
Quantidade de Tubos (un)	5,00				
OBSERVAÇÕES					
Bueiro em chapa corrugada metálica com boca em concreto.					
			FOTOS JUSANTE

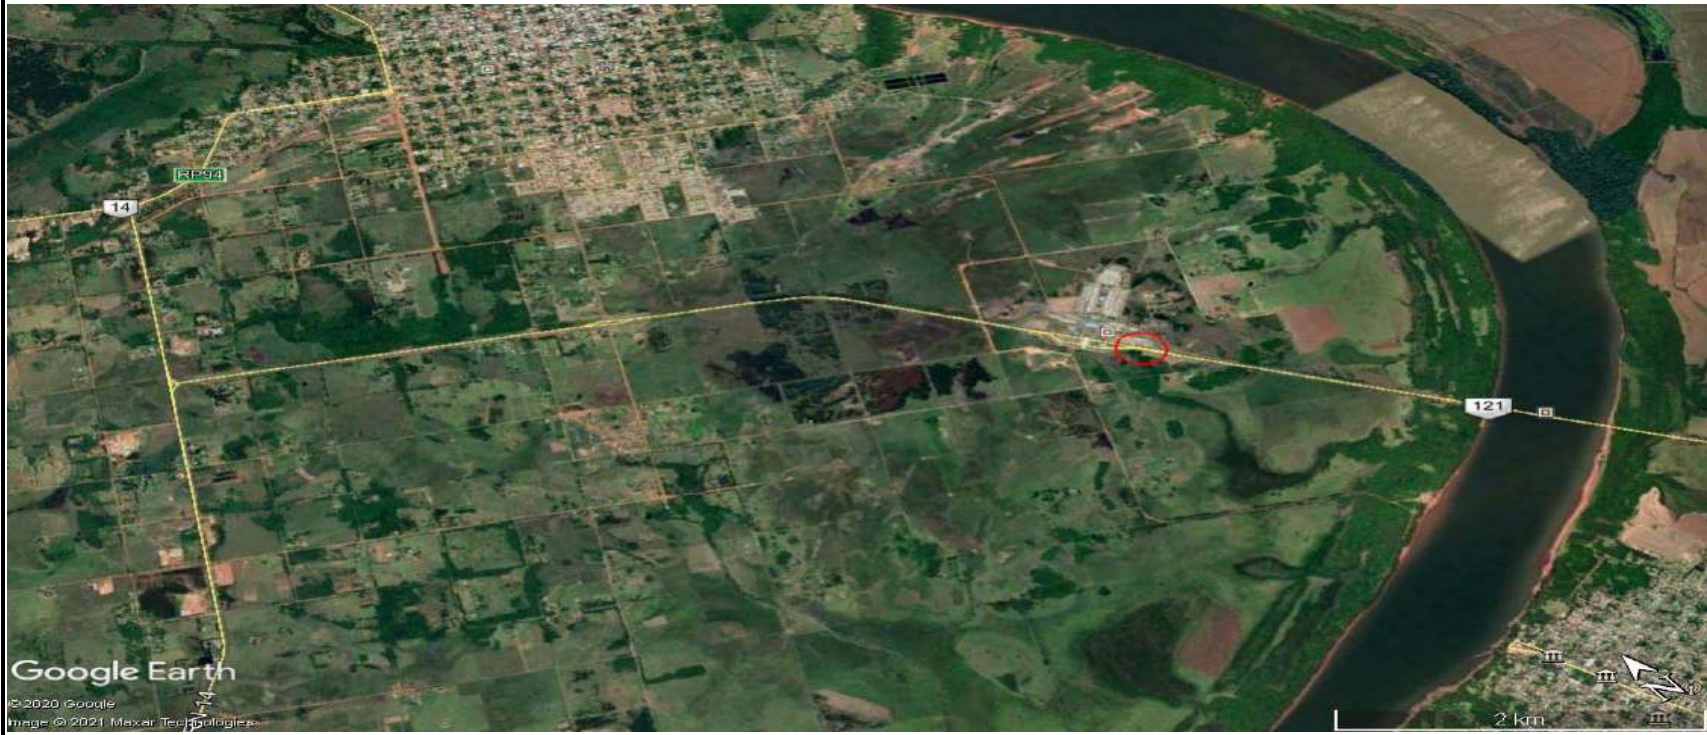
LOCALIZAÇÃO		ACESSO RODOVIÁRIO LADO ARGENTINA - KM 5+780			
Coordenadas Geográficas		Latitude	28°35'35.72"S	Longitude	56°1'51.09"O
Tipo de Bueiro	Tubo Armico	Dispositivo	Entrada	Boca	Lado Montante
Dimensões (m)	0,60		Saída	Boca	Direito
Extensão (m)	12,00	Estado de Conservação	Bom	Seviços	Limpeza das bocas
Quantidade de Tubos (un)	1,00				
OBSERVAÇÕES					
Bueiro em chapa corrugada metálica com boca em concreto.

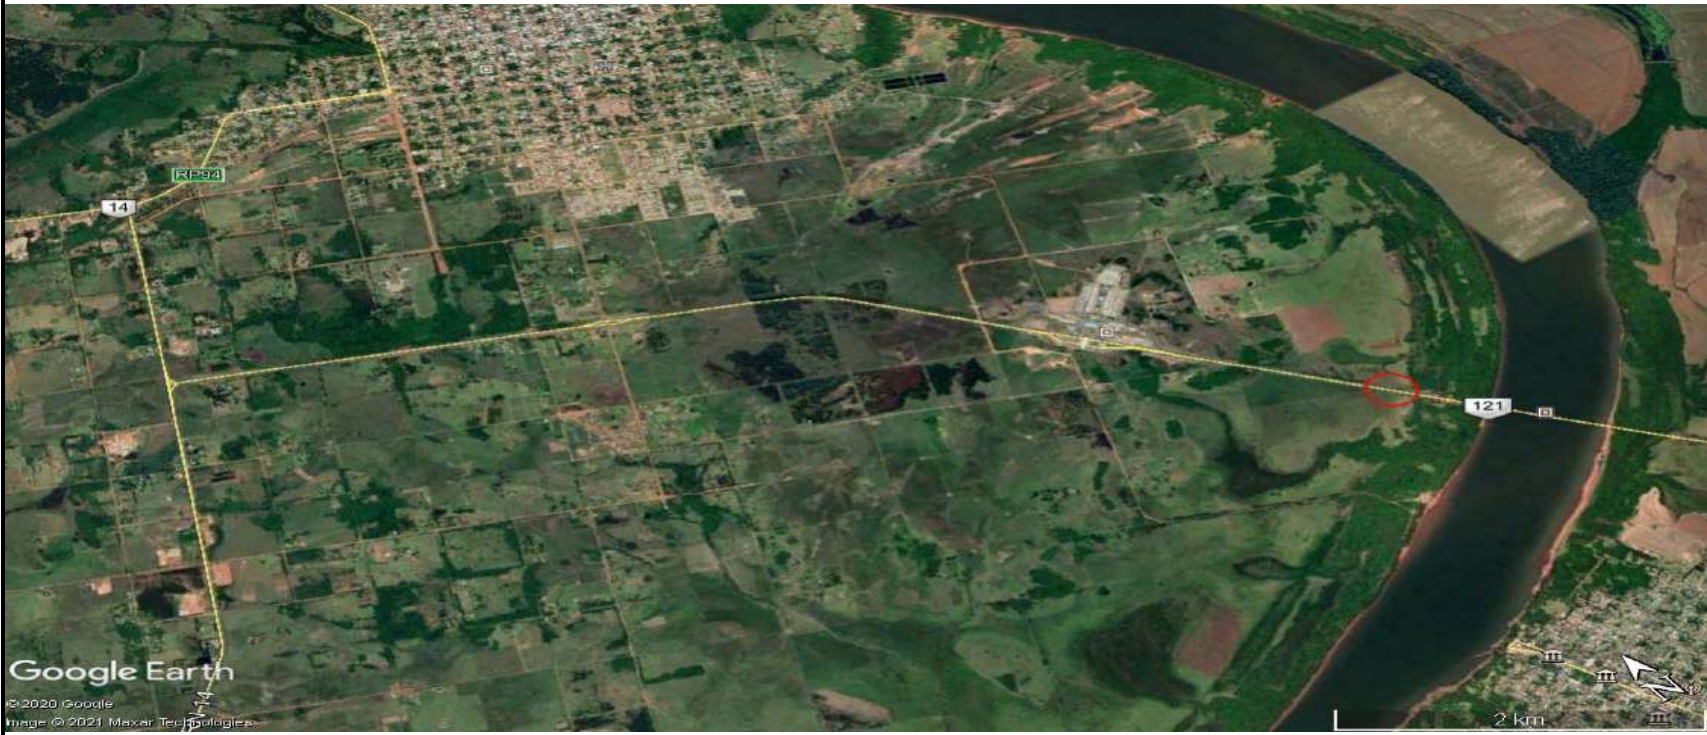
LOCALIZAÇÃO		ACESSO RODOVIÁRIO LADO ARGENTINA - KM 7+460			
Coordenadas Geográficas		Latitude		Longitude	
Tipo de Bueiro	Bueiro não localizado	Dispositivo	Entrada		Lado Montante
Dimensões (m)	1,00		Saída		
Extensão (m)		Estado de Conservação		Seviços	
Quantidade de Tubos (un)	1,00				
OBSERVAÇÕES					
Bueiro em chapa corrugada metálica com boca em concreto (bueiro não localizado).
