### **3.3. Cadastro e Avaliação das Condições de Manutenção da Ponte Internacional**

#### 3.3.1. Inspeção da Ponte Internacional São Borja - Santo Tomé

Entre os dias 2 e 5 de fevereiro de 2021, foi efetuada uma inspeção visual e um pormenorizado levantamento fotográfico de toda a Ponte Internacional, onde foi possível o acesso.

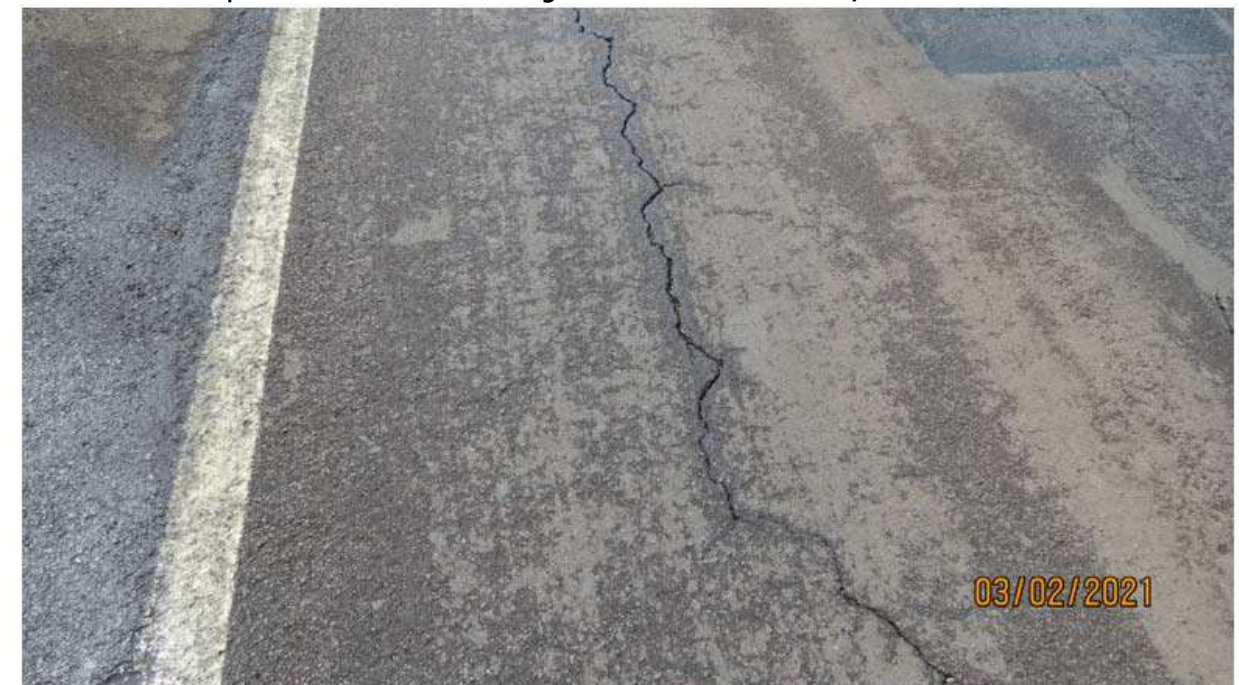
A figura, a seguir, ilustra o estado em que se encontra uma trinca existente a cerca de 30 m antes do Pilar 01, na entrada da Ponte, no sentido Argentina/Brasil.

Aspecto do Pavimento na Chegada ao Encontro da Ponte, Sentido ARG-BR

Como se pode observar, a extensão da trinca é grande e a largura dessa trinca é superior a 5 mm.

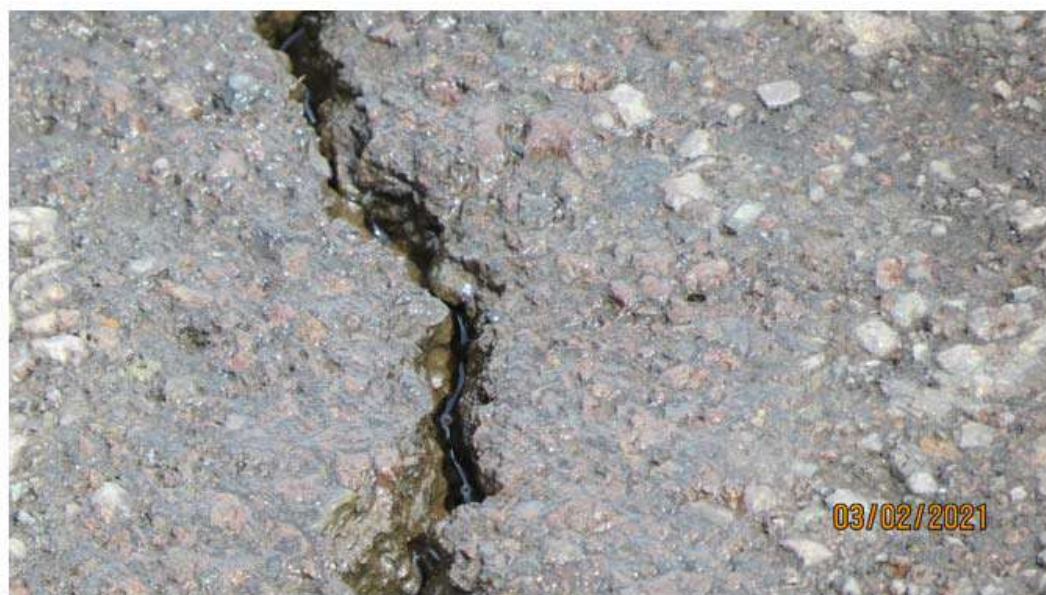
A figura, a seguir, mostra a presença de água empossada no interior da trinca. Essa foto foi tirada bem próxima ao defeito, e logo após uma chuva na região. É necessário que esse defeito seja sanado o mais breve possível.

Detalhe do Pavimento

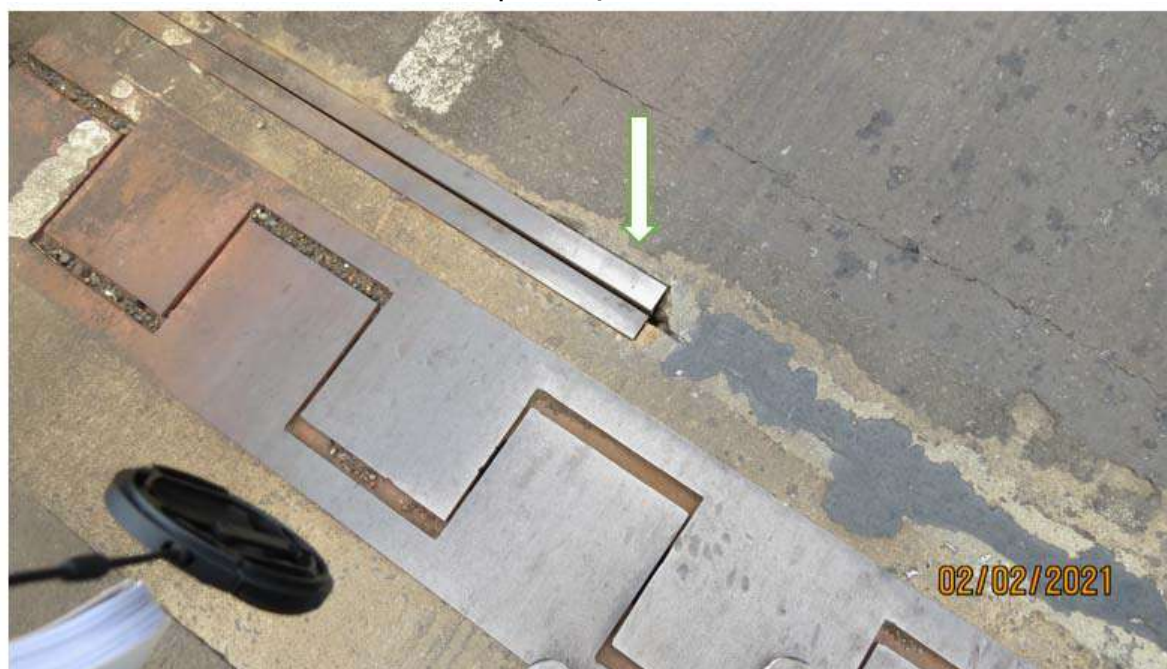
A junta de dilatação do apoio nº 1, mostrada a seguir, ilustra o seguinte problema: o perfil "L" na entrada da Ponte, pelo lado argentino necessita de reparos, como também de limpeza no espaço entre as chapas metálicas da junta.

A foto, a seguir, indica o tipo de sujeira que está presente entre as chapas metálicas nas juntas.

Junta Sobre o Apoio nº 1, Perfil "L" se Soltando

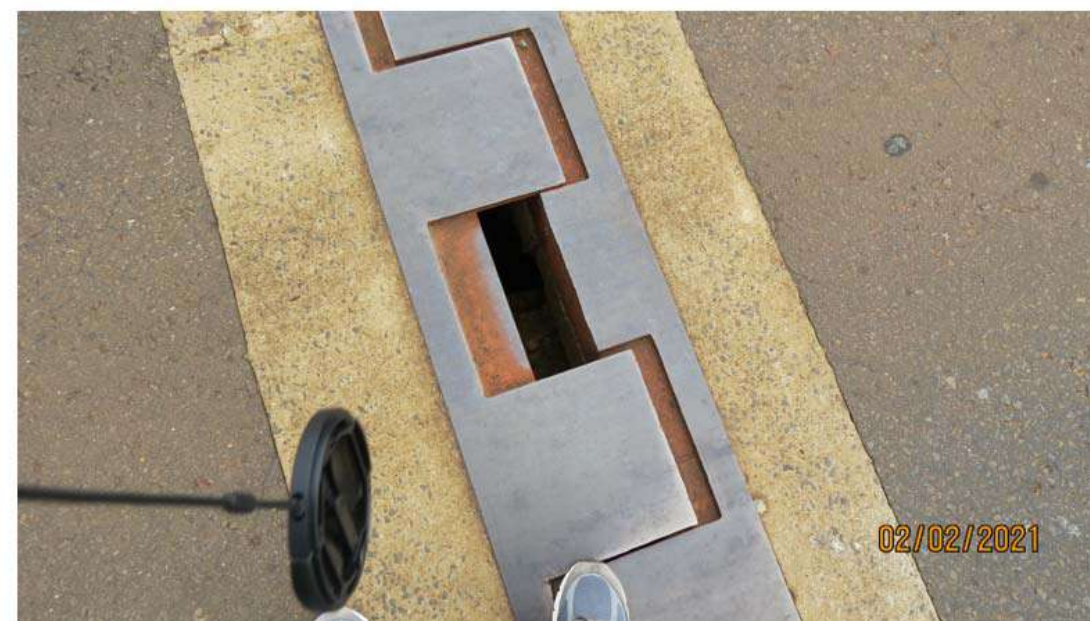
A figura, a seguir, ilustra a ocorrência de uma chapa metálica quebrada sobre o Apoio 02, que já foi comentada no Relatório da ANTT, de 2019.

Junta de Dilatação Sobre o Apoio 02, com Necessidade de Reparo Devido a Quebra na Chapa

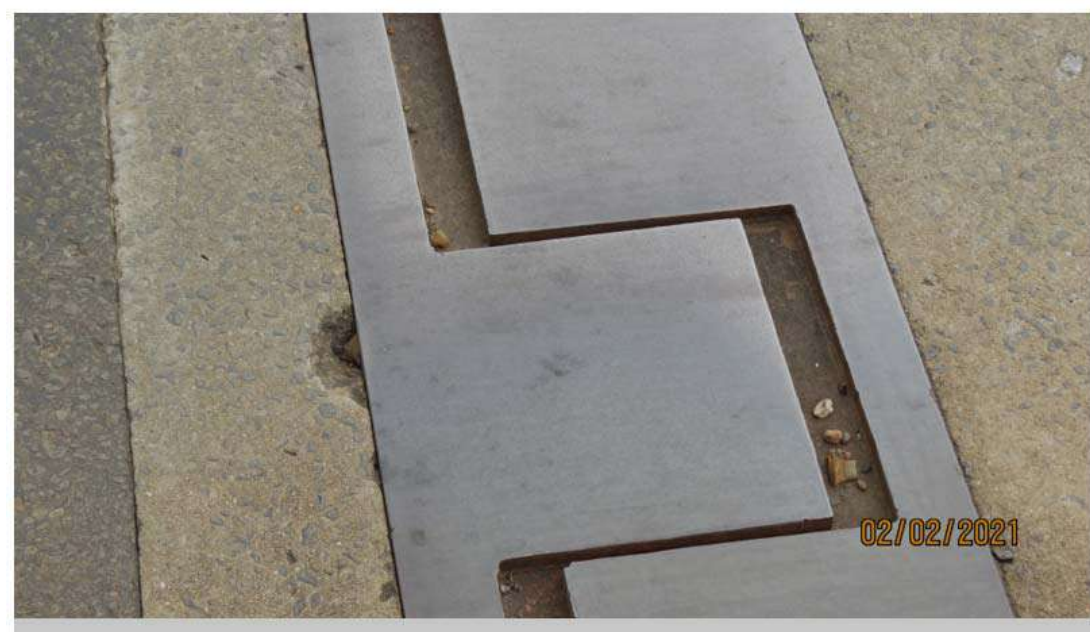
Junta de Dilatação com Necessidade de Limpeza

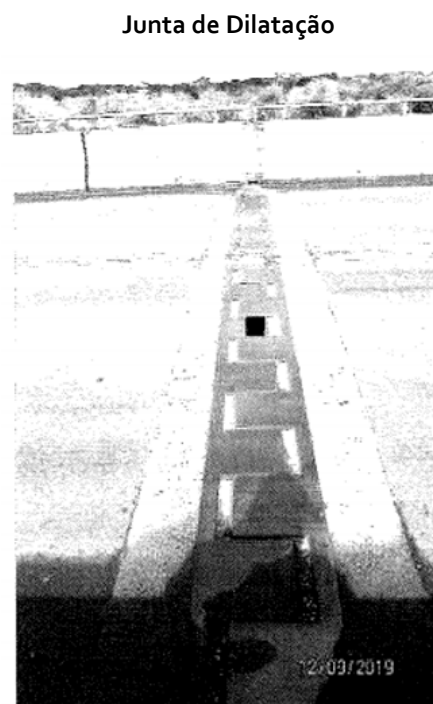
*Foto 36 – Ponte – Junta Danificada*

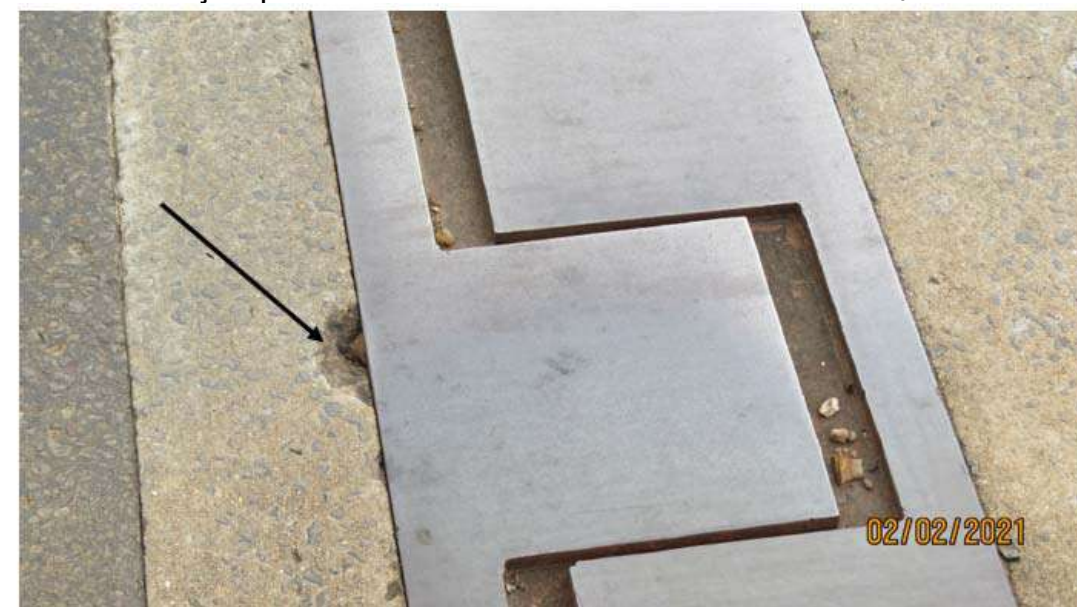
A figura, a seguir, ilustra um pequeno defeito no concreto que faz a concordância entre o pavimento asfáltico e a junta de dilatação propriamente dita. Esse defeito, tende a aumentar com rapidez, sendo assim, conveniente efetuar o reparo o mais rápido possível.

**Junta de Dilatação Apoio 2: Defeito no Concreto de Concordância Pavimento/Metals da Junta**

Defeito na junta de dilatação sobre o apoio 2, no concreto entre o pavimento asfáltico e os perfis metálicos da junta. Defeito com necessidade de reparo para evitar deterioração maior. Sem perigo para a estrutura da Ponte.

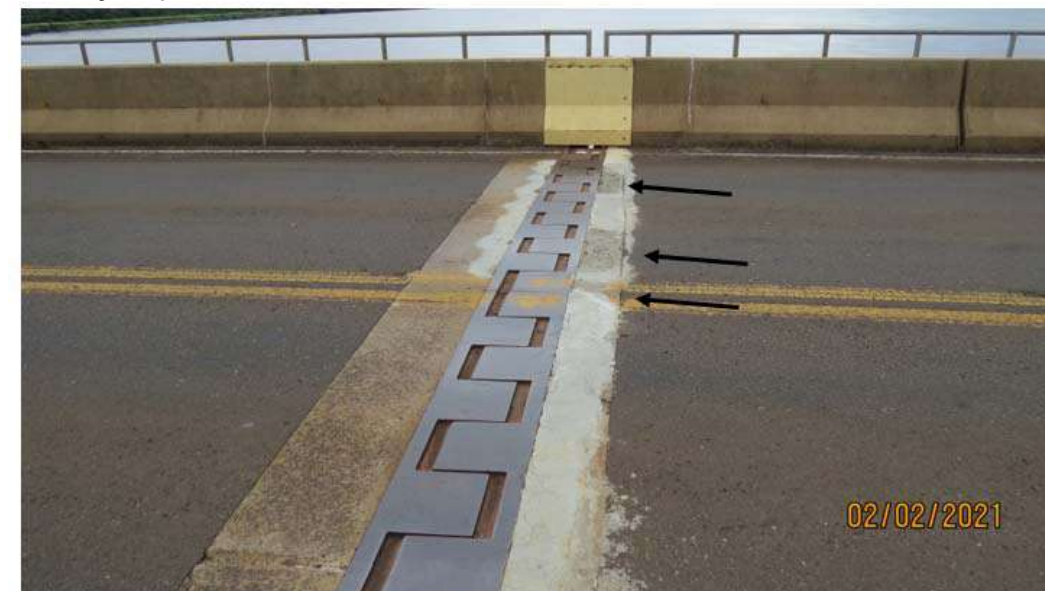
O mesmo tipo de defeito está presente na junta sobre o apoio 16, mostrado nas figuras, a seguir.

**Junta de Dilatação Apoio 16: Defeito no Concreto de Concordância Pavimento/Metals da Junta de Dilatação**

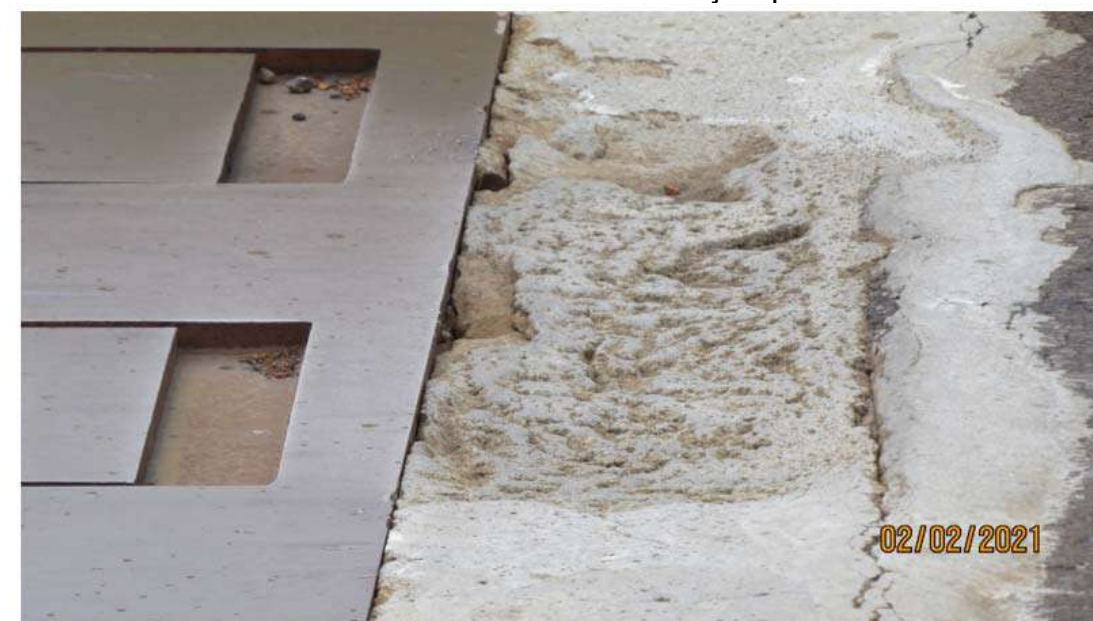
Detalhe do Defeito da Junta de Dilatação Apoio 16

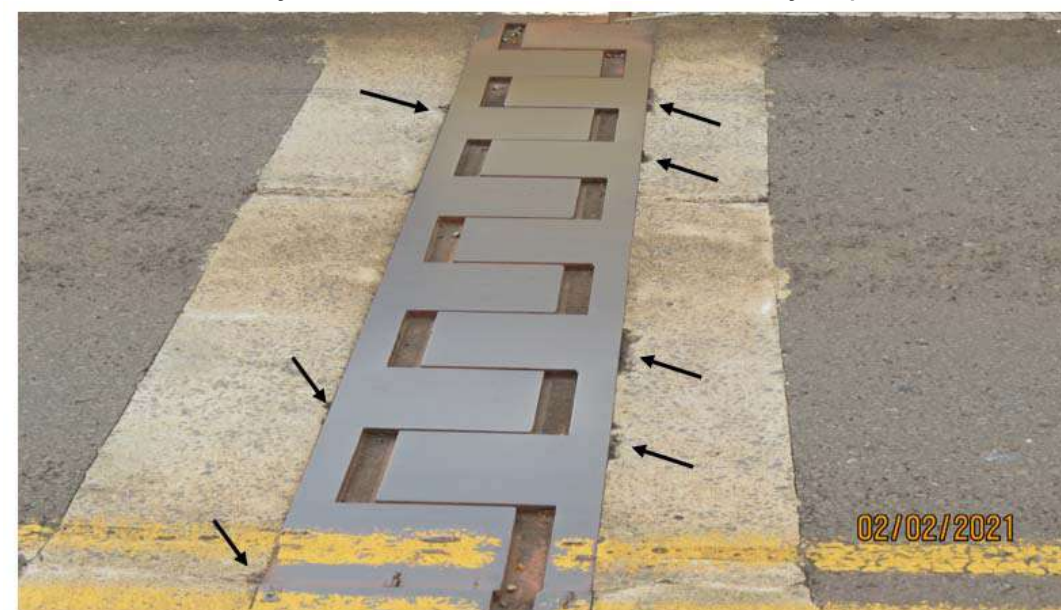
Esse tipo de anomalia está presente também, no Apoio 22, como ilustra a figura, a seguir.

Ilustração Mostrando Anomalias na Junta de Dilatação Apoio 22

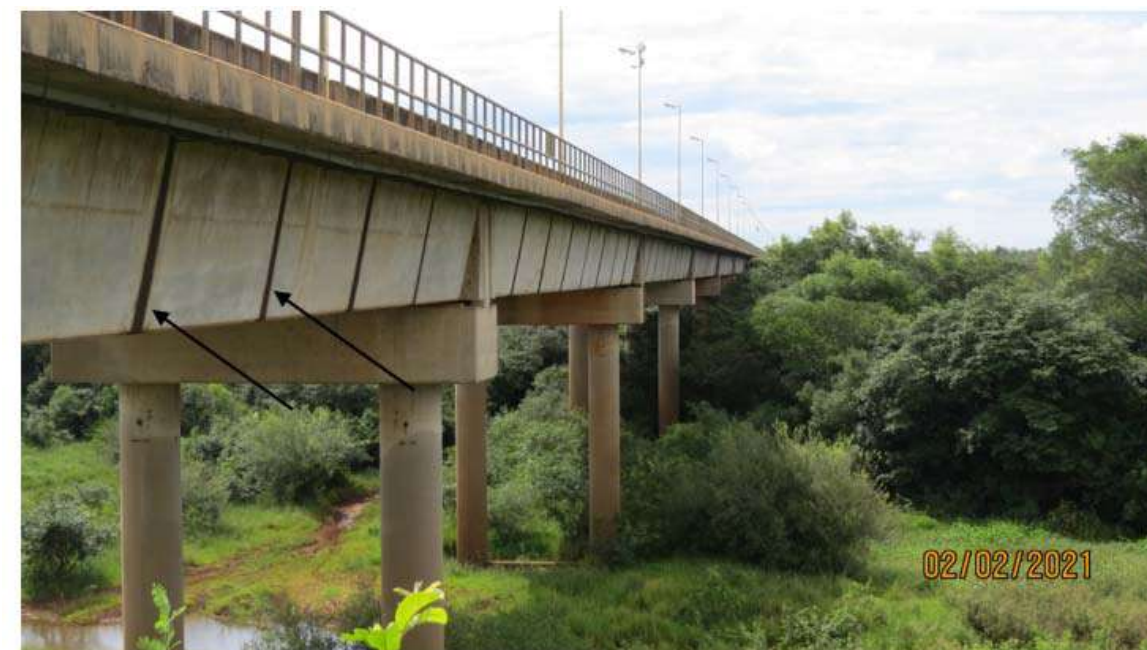
Lateral de Viga Longarina Manchada por Água Devido à Solução Escolhida para a Drenagem do Tabuleiro

Essa imagem, ilustra como as vigas longarinas ficaram manchadas com a água que escorreu da plataforma do tabuleiro da Ponte. Essa cor pode ser consequência também, do acúmulo de poeira derivada de desgaste dos pneus dos veículos que trafegam pela Ponte.

Cabe salientar que as normas de projeto do DNIT para drenos, recomendam um tubo que isola a água da estrutura, e evita que a água escorra pela superfície da peça estrutural.

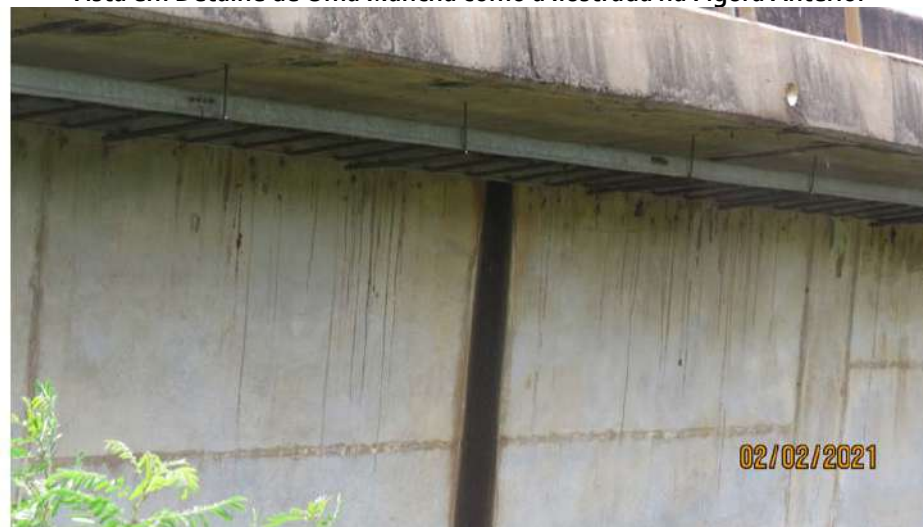
Vista em Detalhe de Uma Mancha como a Ilustrada na Figura Anterior

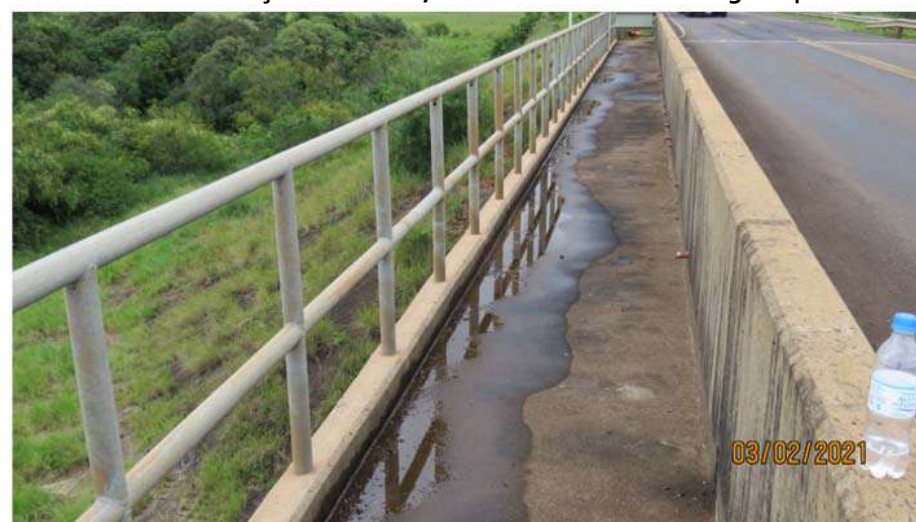
Vista de Parte da Calçada da Ponte, Mostrando Acúmulo de Água Após Chuva

O empoçamento de água nas calçadas, aparentemente, se deve a um desnivelamento no acabamento do concreto do piso da calçada.

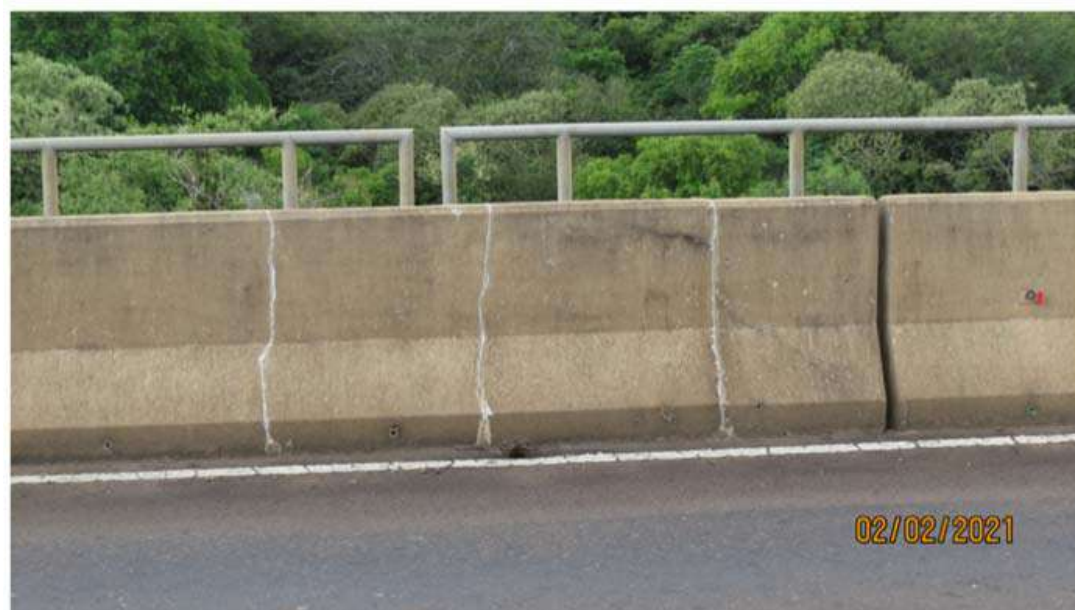
Por alguma razão algumas delas trincaram, mas foram reparadas, com o enchimento das trincas com material adequado. A figura, a seguir, ilustra como se deu a recuperação das mesmas.

Reparo de Trinca nas Barreiras Rígidas

As barreiras rígidas ao longo da Ponte estão em bom estado de conservação, e as trincas observadas em outros relatórios de visita, foram devidamente preenchidas com material adequado.

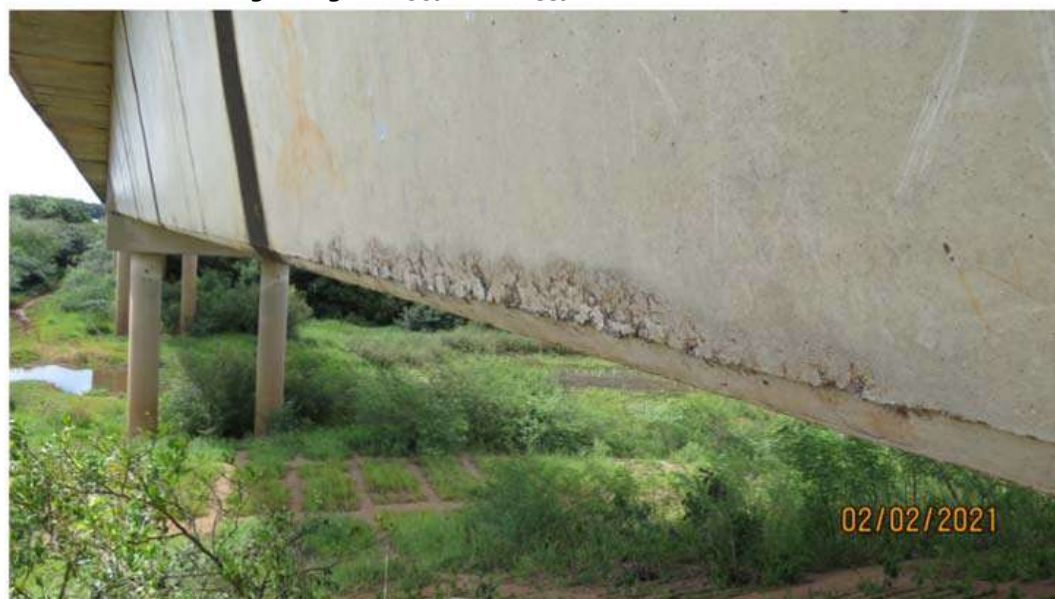
Mas na última viga lateral direita, junto ao apoio 34, já em território brasileiro, pôde-se observar um pequeno defeito ocorrido no momento do lançamento do concreto da viga, na construção, mas que não afeta a qualidade da estrutura da referida viga, e nem compromete a proteção das armaduras estruturais da peça. A figura, a seguir, ilustra essa ocorrência.

Viga Longarina 99, no Vão 33, em Território Brasileiro

As vigas da Ponte estão em bom estado de conservação e não apresentam sinais de deterioração. Durante a visita observou-se defeitos da época da concretagem na viga do vão 33, à direita no sentido ARG-BR. Destaca-se que este defeito não compromete a saúde estrutural da viga em questão.

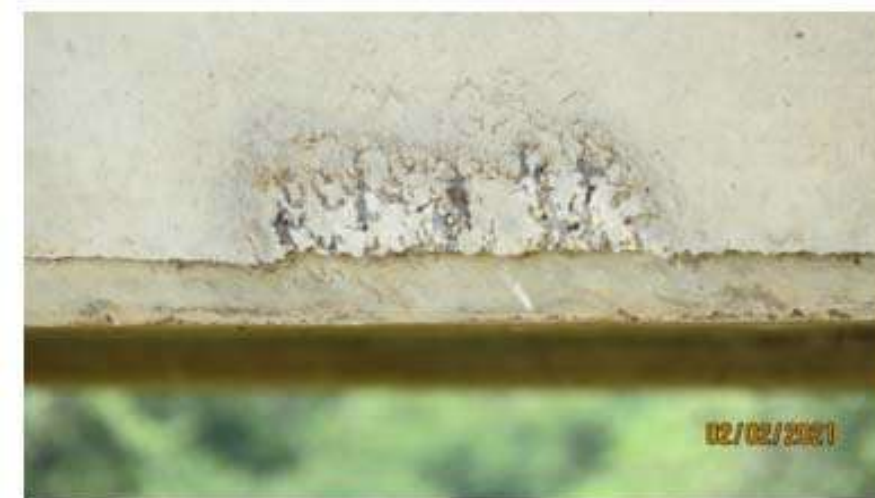
A figura, a seguir, mostra a anomalia que existe na viga 99, apoiada nos apoios 33 e 34, na lateral direita no sentido Argentina-Brasil.

Viga Longarina 99, no Vão 33, em Território Brasileiro

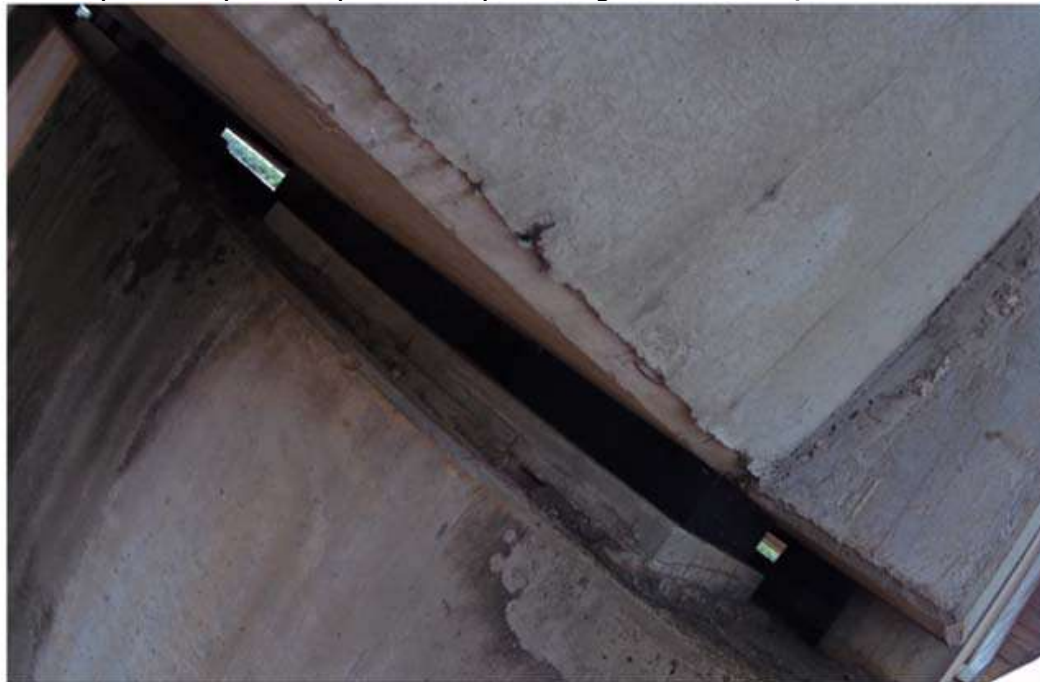
Aspecto do Apoio 12: Aparelho de Apoio da Viga Lateral Direita, sentido AR-BR

Em reunião com a equipe da DELCON, foi informado que no vão do pilar 12 será necessário que se examine os aparelhos de apoio das vigas da lateral direita, sentido ARG-BR, para a verificação de eventual dano.

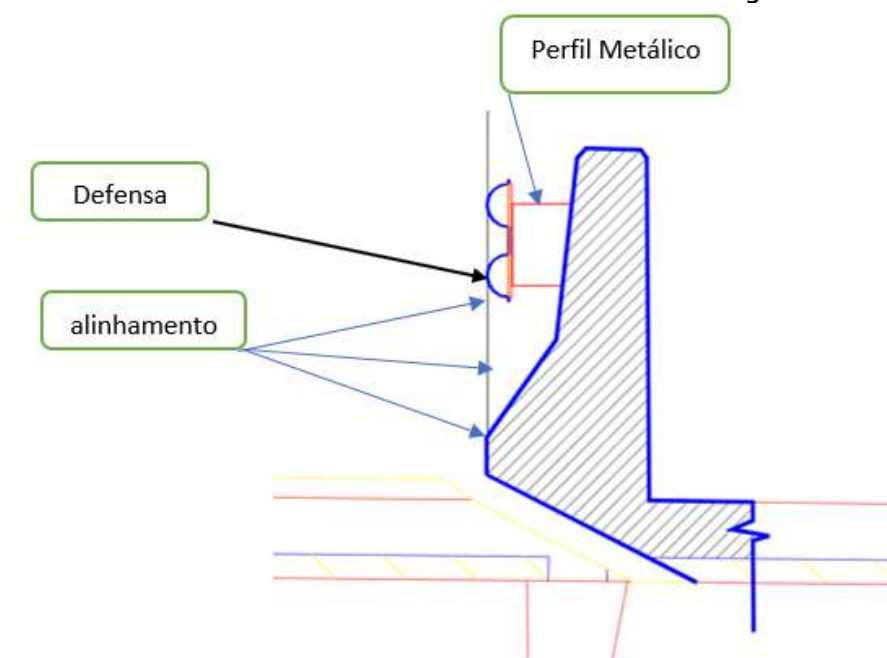
### Alinhamento entre a Defesa Metálica e a Barreira Rígida

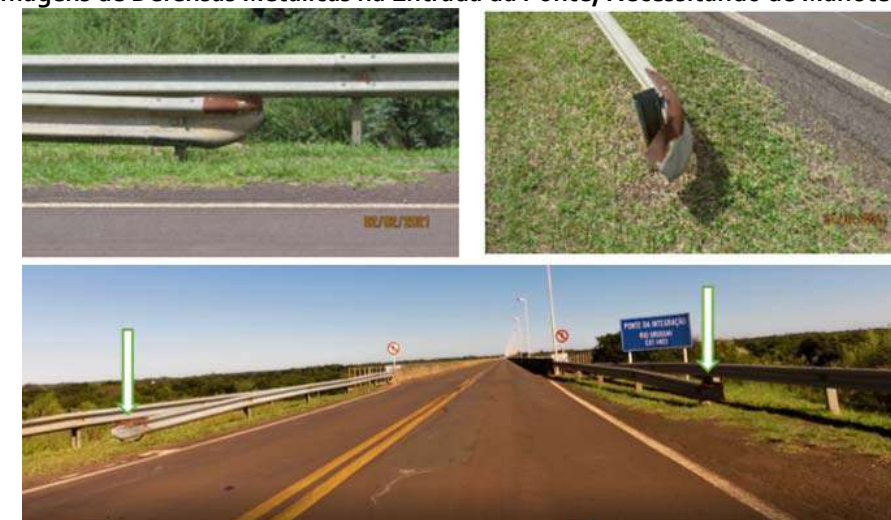
### Imagens de Defensas Metálicas na Entrada da Ponte, Necessitando de Manutenção

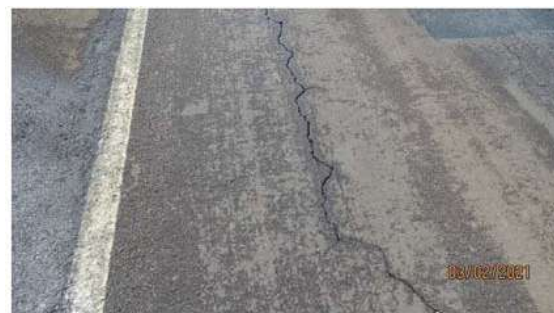
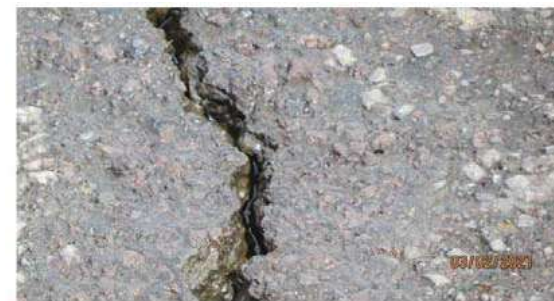
#### A- Pavimento nos encontros

No encontro pelo acesso do lado argentino da Ponte, há uma trinca no pavimento desse acesso, necessitando de correção. As fotos ao lado ilustram como está esta situação. Observa-se que na segunda foto percebe-se a presença de água.
