2.4. Cadastro e Avaliação das Condições dos Terraplenos e Estruturas de Contenção

2.4.1. Caracterização dos Terraplenos e Estruturas de Contenção

CADASTRO - TERRAPLENOS						
ACESSO RODOVIÁRIO - PONTE INTEGRAÇÃO SÃO BORJA - SANTO TOMÉ						
ACESSO RODOVIÁRIO - LADO ARGENTINO				FOTOS		
Sentido	Lado Direito	Coordenadas			Início do Talude	Final do talude
Tipo	Corte	Latitude	Longitude

CADASTRO - TERRAPLENOS INSTÁVEIS					
ACESSO RODOVIÁRIO - PONTE INTEGRAÇÃO SÃO BORJA - SANTO TOMÉ					
Tipo	Corte	km	1+350	Sentido	Lado direito
Rodovia	ACESSO RODOVIÁRIO - PONTE INTEGRAÇÃO SÃO BORJA - SANTO TOMÉ - LADO ARGENTINO				
Latitude	28°34'14,1"	Longitude	56°04'00,9"	Data	05/02/2020
Dimensões Aterros:		Altura (m)		Dimensões Cortes:	Altura (m) 6,00
		Extensão (m)			Extensão (m) 200,00
		Inclinação Aproximada (V:H)			Inclinação Aproximada (V:H) 1:1
		Número de Banquetas Atingidas			Número de Banquetas Atingidas 1,00
DATA: 05/02/2021 / HORÁRIO: 12:17:17 S28° 34' 14.1" W56° 04' 00.9" ELEVACÃO 97 M			DATA: 05/02/2021 / HORÁRIO: 12:17:23 S28° 34' 15.4" W56° 03' 57.3" ELEVACÃO 98 M		
Classificação de Terraplenagem (%)					
<input checked="" type="checkbox"/> 1ª Categoria	<input type="checkbox"/> 2ª C

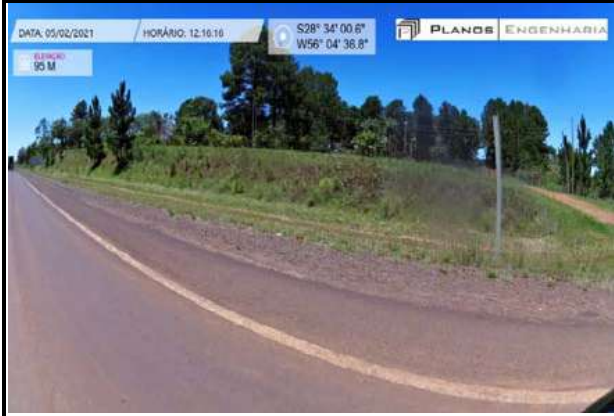
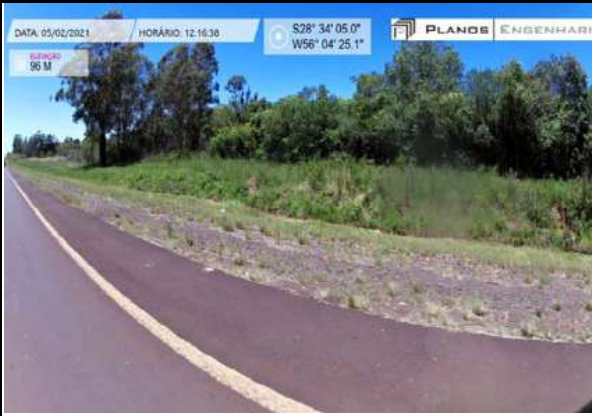
km Inicial	000+446	28°34'0,62"	56°4'37"			
km Final	000+637	28°34'5,41"	56°4'24,33"			
Extensão (m)	191,50	Inclinação	1 : 2			
Altura (m)	3,00	Classificação do Material	100% - 1ª			
Sentido	Lado Direito	Coordenadas			Início do Talude	Final do talude
Tipo	Corte	Latitude	Longitude

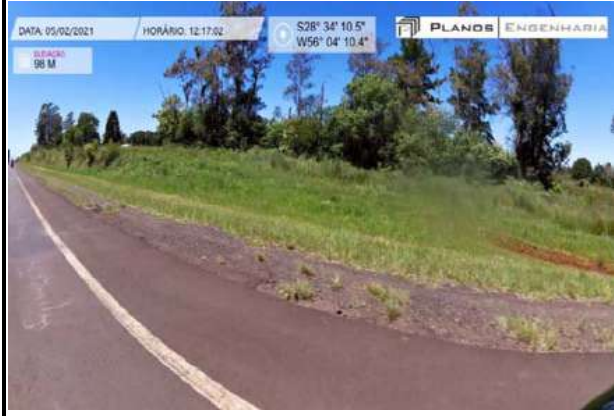
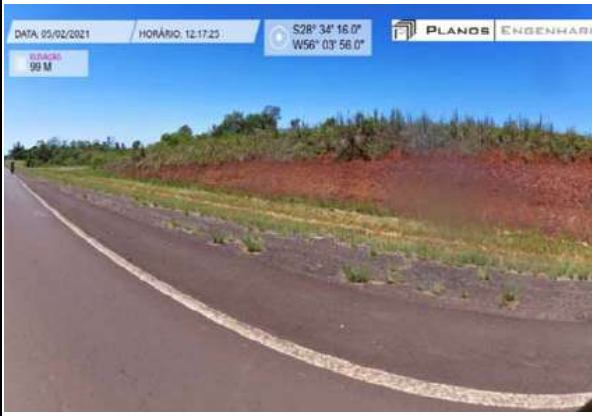
km Inicial	001+237	28°34'10,5"	56°4'10,04"			
km Final	001+537	28°34'16,86"	56°3'56,0"			
Extensão (m)	300,00	Inclinação	1 : 2			
Altura (m)	6,00	Classificação do Material	100% - 1ª			
Talude sem cobertura vegetal						
Sentido	Lado Direito	Coordenadas			Início do Talude	Final do talude
Tipo	Corte	Latitude	Longitude

Rodovia	km Inicial	km Final	Lado	Tipo	Zona	Característica	Dimensão		Diretriz de Solução	Serviço	
							Comprimento (m)	Altura (m)		Escavação, Carga e Transporte (m³)	Plantio de Grama e Hidrossemeadura (m²)
Acesso Argentino	1+337	1+537	D	Terrapleno Instável	Rural	Terrapleno em Corte	200,00	6,00	Plantio de Grama Retaludamento	1.200,00	1.200,00
Acesso Argentino	1+537	1+337	E	Terrapleno Instável	Rural	Terrapleno em Corte	200,00	6,00	Retaludamento Plantio de Grama	1.200,00	1.200,00
Total									2.400,00	2.400,00

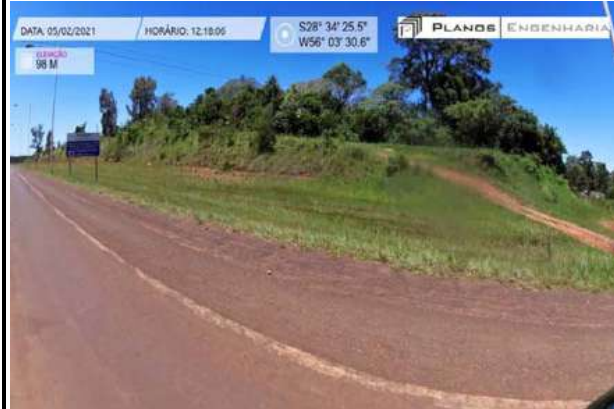
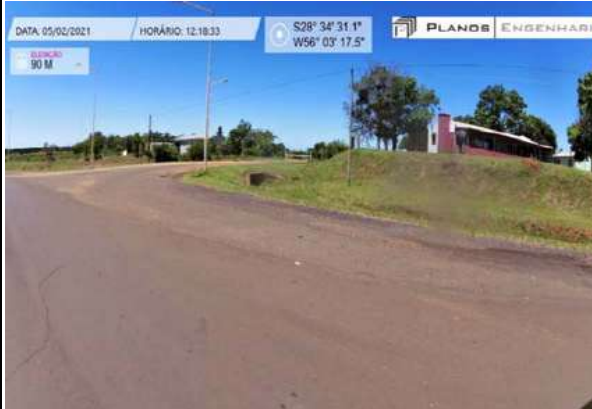
km Inicial	002+200	28°34'25,44"	56°3'31,34"			
km Final	002+604	28°34'32,3"	56°3'16,68"

Extensão (m)	404,00	Inclinação	1 : 2			
Altura (m)	5,00	Classificação do Material	100% - 1ª

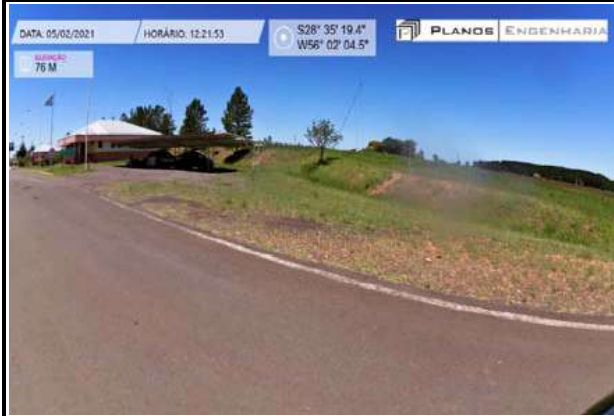
km Inicial	005+100	28°35'19,1"	56°02'04,8"			
km Final	005+620	28°35'31,4"	56°01'56,7"			
Extensão (m)	520,00	Inclinação	1 : 2			
Altura (m)	2,00	Classificação do Material	100% - 1ª			
Sentido	Lado Direito	Coordenadas			Início do Talude	Final do talude
Tipo	Corte	Latitude	Longitude		 	 
km Inicial	005+780	28°35'33,7"	56°01'54,4"			
km Final	006+040	28°35'41,5"	56°01'44,5"			
Extensão (m)	260,00	Inclinação	1 : 2			
Altura (m)	2,00	Classificação do Material	100% - 1ª			
Sentido	Lado Direito	Coordenadas			Início do Talude	Final do talude
Tipo	Corte	Latitude	Longitude

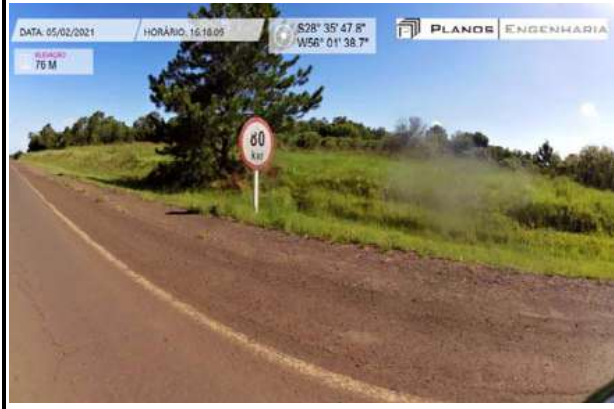
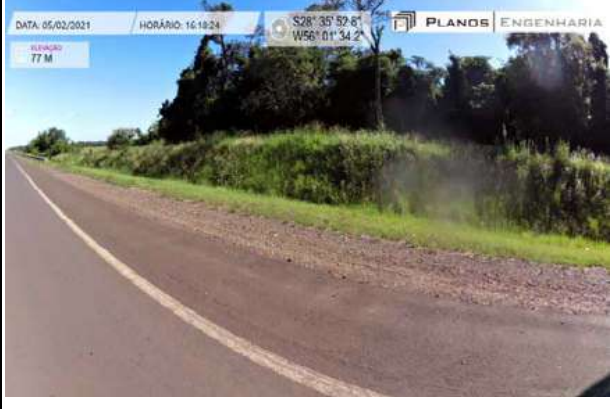
km Inicial	006+200	28°35'47,8"	56°01'38,7"			
km Final	006+450	28°35'52,8"	56°01'34,2"			
Extensão (m)	250,00	Inclinação	1 : 2

Altura (m)	1,50	Classificação do Material	100% - 1ª

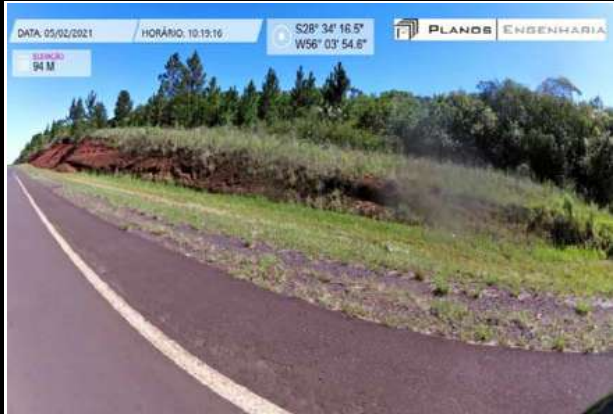
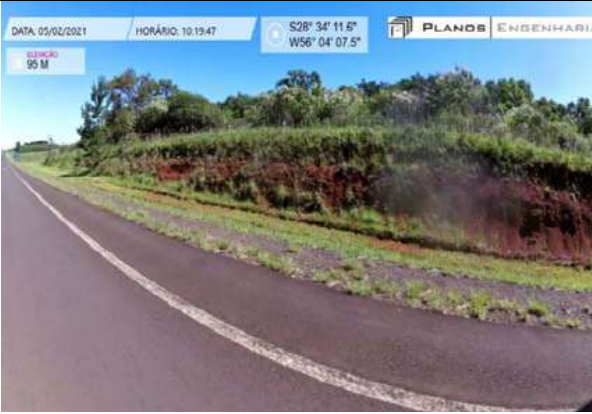
CADASTRO - TERRAPLENOS				
ACESSO RODOVIÁRIO - PONTE INTEGRAÇÃO SÃO BORJA - SANTO TOMÉ				
ACESSO RODOVIÁRIO - LADO ARGENTINO			FOTOS	
Sentido	Lado Esquerdo	Coordenadas		
Tipo	Corte	Latitude	Longitude	
km Inicial	001+537	28°34'16,5"	56°03'54,6"	
km Final	001+237	28°34'11,6"	56°04'07,5"	
Extensão (m)	300,00	Inclinação	1 : 2	
Altura (m)	6,00	Classificação do Material	100% - 1ª	
			Início do Talude	Final do talude

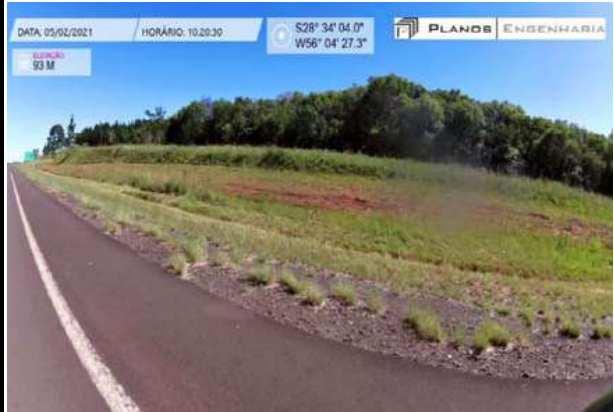
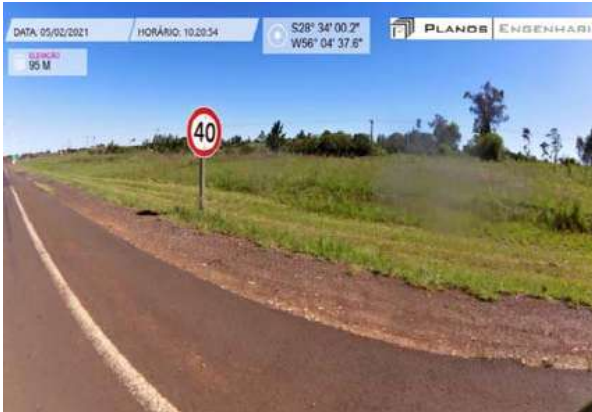
Sentido	Lado Esquerdo	Coordenadas		
Tipo	Corte	Latitude	Longitude	
km Inicial	000+637	28°34'04,0"	56°04'27,3"	
km Final	000+446	28°35'56,4"	56°01'30,8"	
Extensão (m)	191,50	Inclinação	1 : 2	
Altura (m)	3,00	Classificação do Material	100% - 1ª	
			Início do Talude	Final do talude

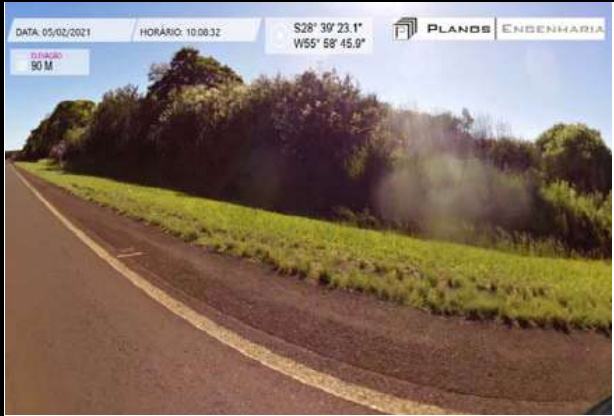
CADASTRO - TERRAPLENOS				
ACESSO RODOVIÁRIO - PONTE INTEGRAÇÃO SÃO BORJA - SANTO TOMÉ				
ACESSO RODOVIÁRIO - LADO BRASILEIRO			FOTOS	
Sentido	Lado Direito	Coordenadas		
Tipo	Corte	Latitude	Longitude	
km Inicial	001+100	28°39'23,1"	55°58'45,9"	
km Final	001+250	28°35'16,1"	55°58'44,3"	
Extensão (m)	150,00	Inclinação	1 : 2	
Altura (m)	2,00	Classificação do Material	100% - 1ª	
			Início do Talude	Final do talude

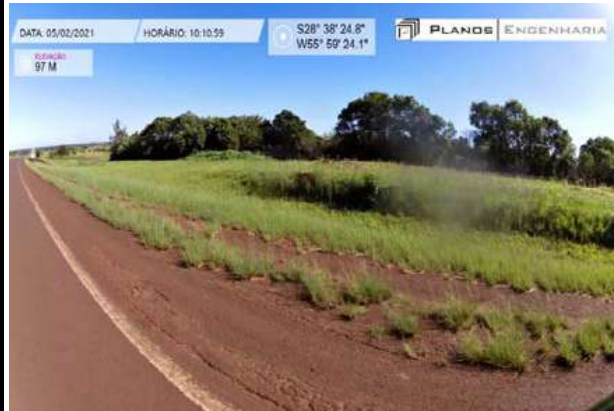
Sentido	Lado Direito	Coordenadas		
Tipo	Atero	Latitude	Longitude	
km Inicial	003+300	28°37'24,8"	55°59'24,1"	
km Final	003+750	28°38'11,5"	55°59'39,3"	
Extensão (m)	450,00	Inclinação	1 : 2	
Altura (m)	3,00	Classificação do Material	100% - 1ª	
			Início do Talude	Final do talude
