2.2.6. Levantamento de Irregularidade Longitudinal (IRI) e Transversal (ATR), Levantamento Visual Contínuo (LVC) e Levantamento de Condições de Superfície - IGG

Neste item estão apresentados os resultados encontrados no Levantamento de Irregularidade Longitudinal (IRI) e Transversal (ATR) realizado em Fevereiro de 2021 nos pavimentos de Acesso à Ponte Binacional São Borja/Santo Tomé. O levantamento foi realizado com o Perfilômetro Laser (Barra Laser), com 5 sensores laser (espaçamento entre sensores de 75 cm), conforme metodologia detalhada no item 2.2.4 deste relatório.

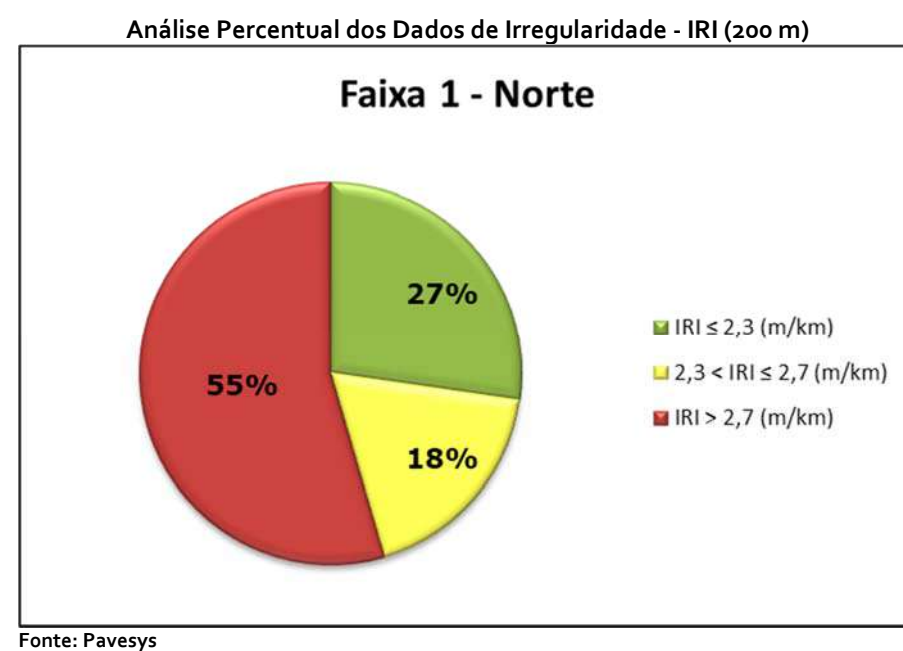
➤➤➤ Acesso à Ponte Binacional Lado Brasileiro [Pista Norte - Faixa 1]

Nas Figuras, a seguir, está apresentada uma análise percentual dos dados de irregularidade longitudinal do trecho levantado, e as Figuras 3.9 a 3.11 a variação de IRI média ao longo do trecho.

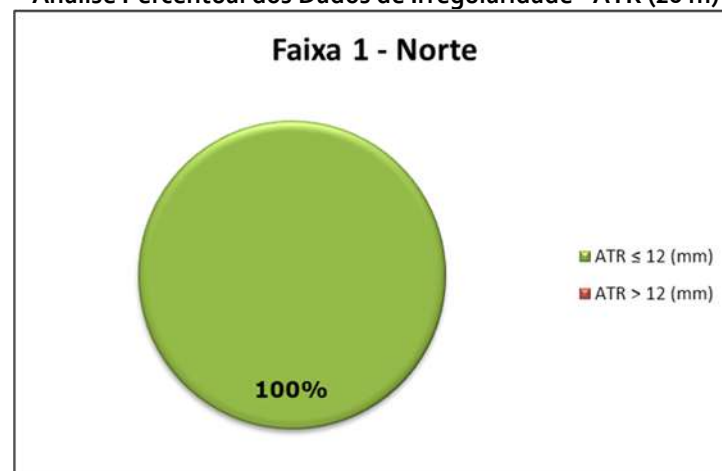
➤➤➤ Acesso à Ponte Binacional Lado Brasileiro [Pista Norte - Faixa 1]

Nas Figuras, a seguir, está apresentada uma análise percentual dos dados de ATR do trecho levantado, e as Figuras 3.20 a 3.22 a variação de ATR médio ao longo do trecho.

Análise Percentual dos Dados de Irregularidade - ATR (20 m)

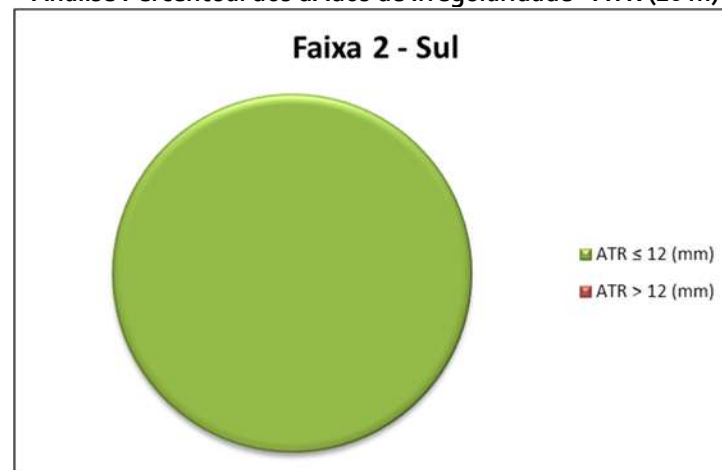
➤➤➤ Acesso à Ponte Binacional Lado Brasileiro [Pista Sul - Faixa 1]

Análise Percentual dos Dados de Irregularidade - ATR (20 m)

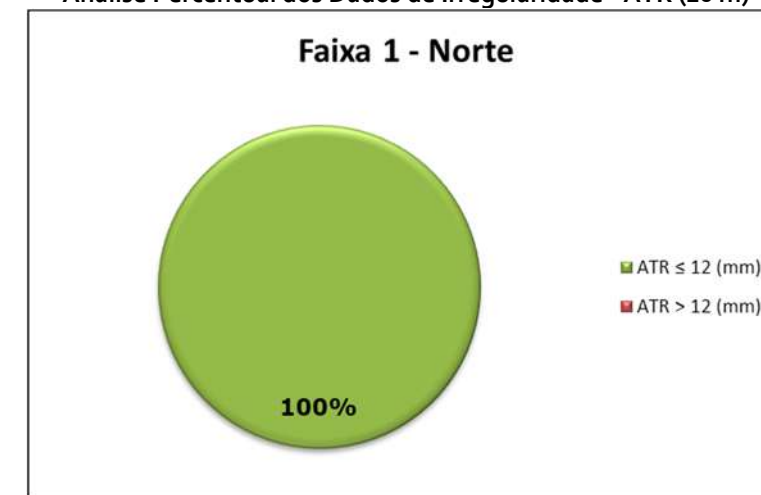
➤➤➤ Acesso à Ponte Binacional Ponte [Pista Norte - Faixa 1]

Análise Percentual dos Dados de Irregularidade - ATR (20 m)

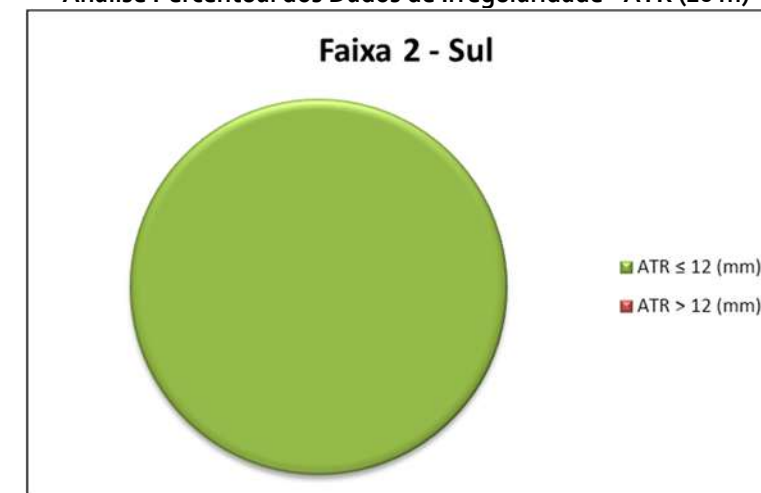
➤➤➤ Acesso à Ponte Binacional Ponte [Pista Sul - Faixa 1]

Análise Percentual dos Dados de Irregularidade - ATR (20 m)

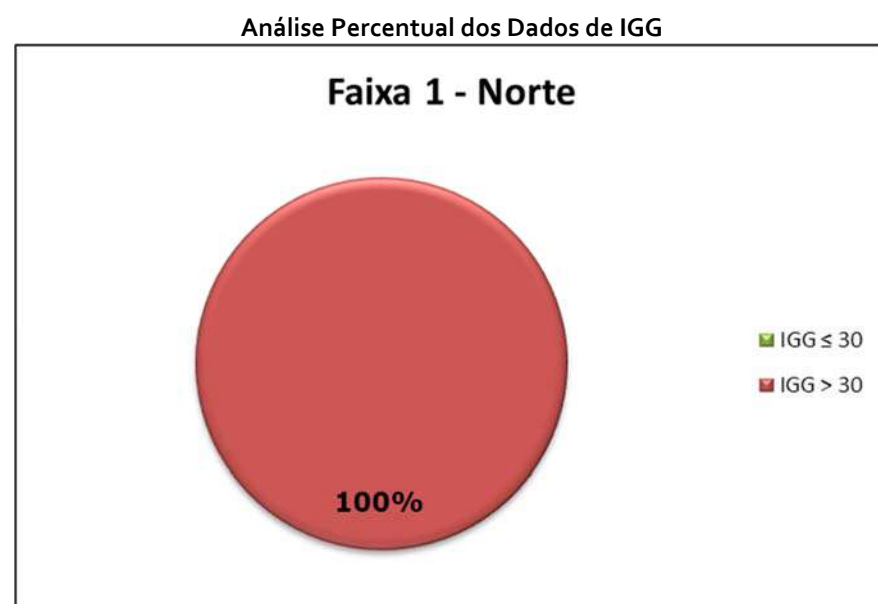
➤➤➤ Acesso à Ponte Binacional Lado Brasileiro [Pista Norte - Faixa 1]

Nas Figuras 3.1 a 3.8 é apresentada uma análise percentual dos dados de IGG dos trechos levantados.
