2.6. Cadastro dos Elementos Rodoviários

A seguir, estão apresentados o cadastro, com os registros fotográficos e a localização georreferenciada, além da avaliação das condições da qualidade e manutenção, com a indicação das necessidades de substituição e complementação dos seguintes elementos rodoviários:

LIGAÇÃO RODOVIARIA INTERNACIONAL SÃO BORJA - SANTO TOMÉ

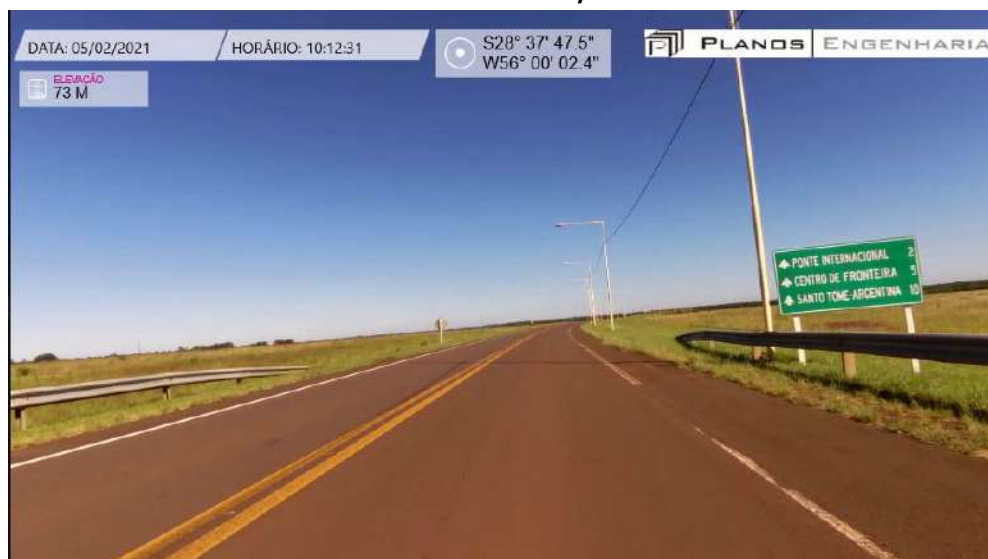
Placa Indicativa em Bom Estado, no Lado Brasileiro

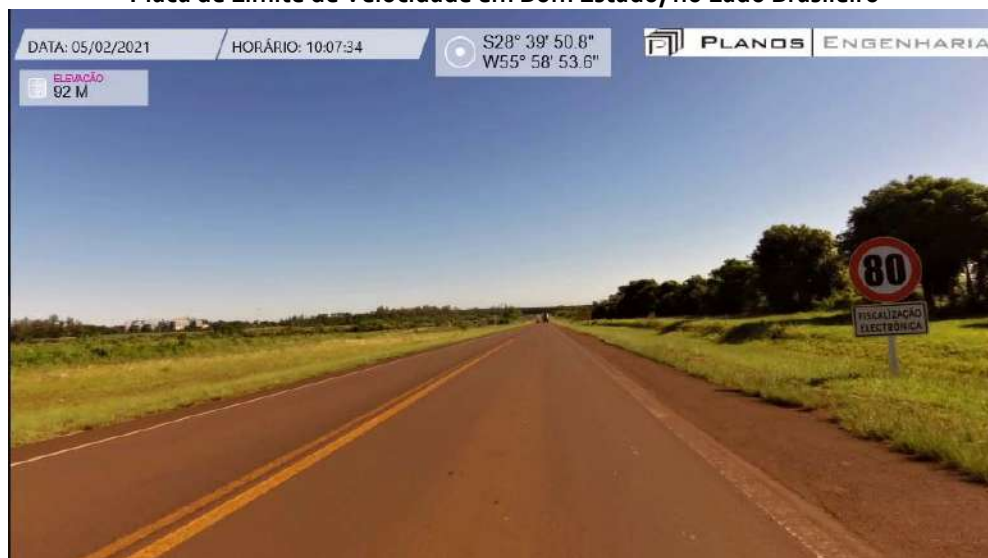
Placa de Limite de Velocidade em Bom Estado, no Lado Brasileiro

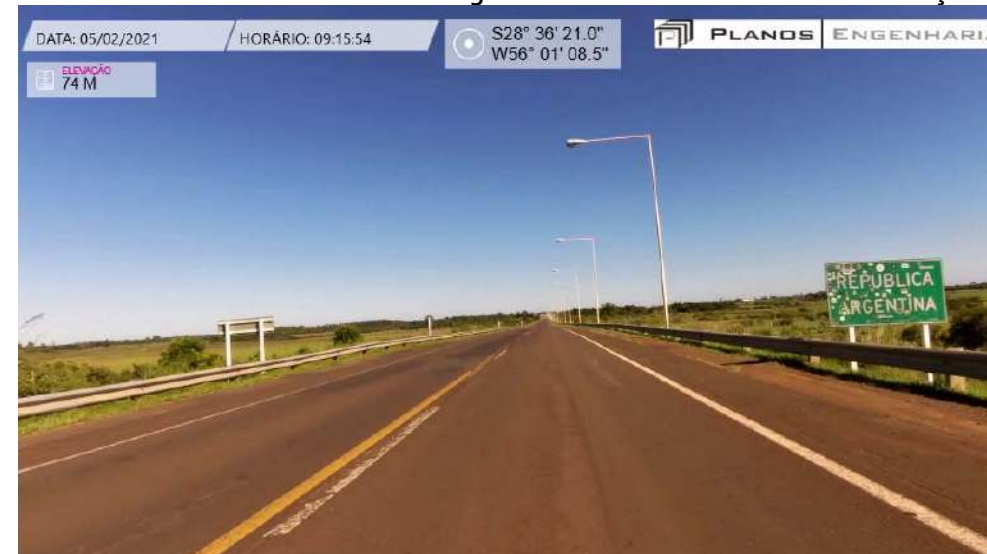
Placa no Início do Acesso no Lado Argentino em Péssimo Estado de Conservação

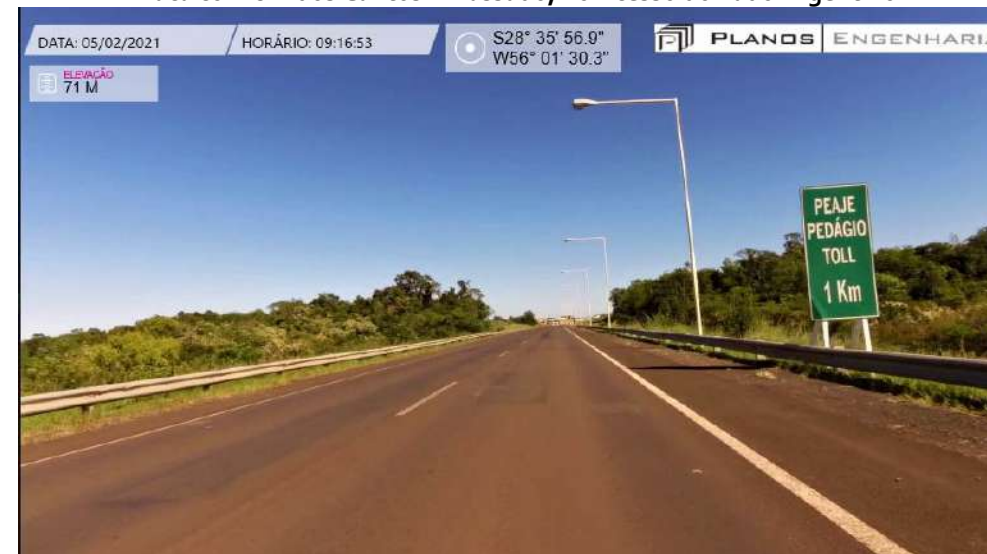
Placa com um dos Cantos Amassado, no Acesso do Lado Argentino

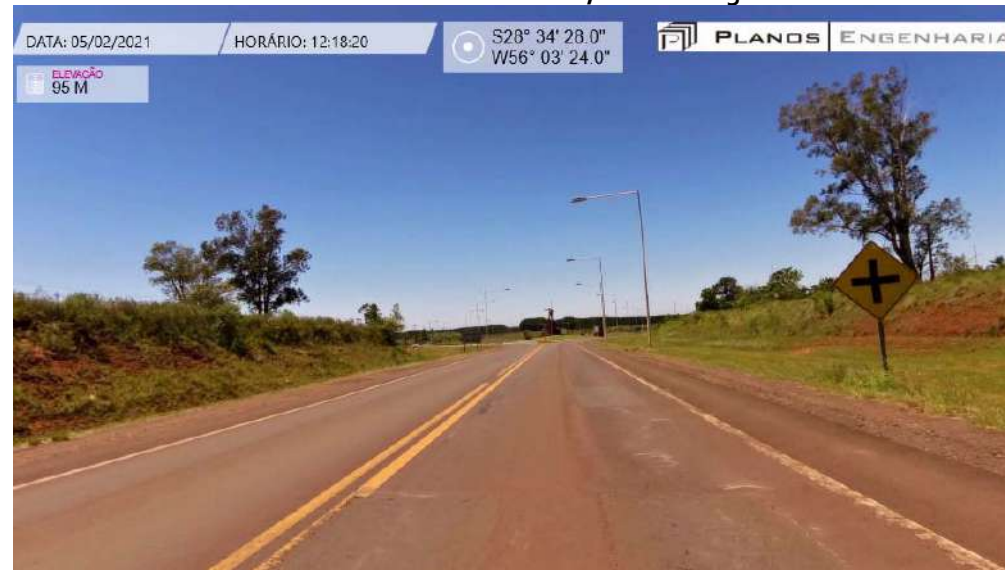
Placa Indicativa em Bom Estado, no Lado Argentino

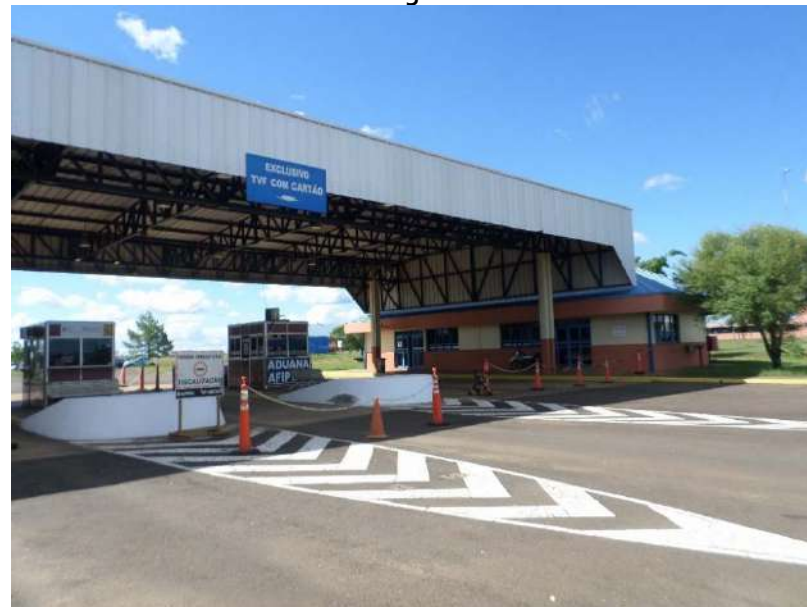
Pórtico no Pedágio de Automóvel

De acordo com o levantamento efetuado foi identificado que os elementos da sinalização aérea encontram-se em bom estado de conservação, atendendo aos parâmetros especificados no Anexo D do Contrato de Concessão.

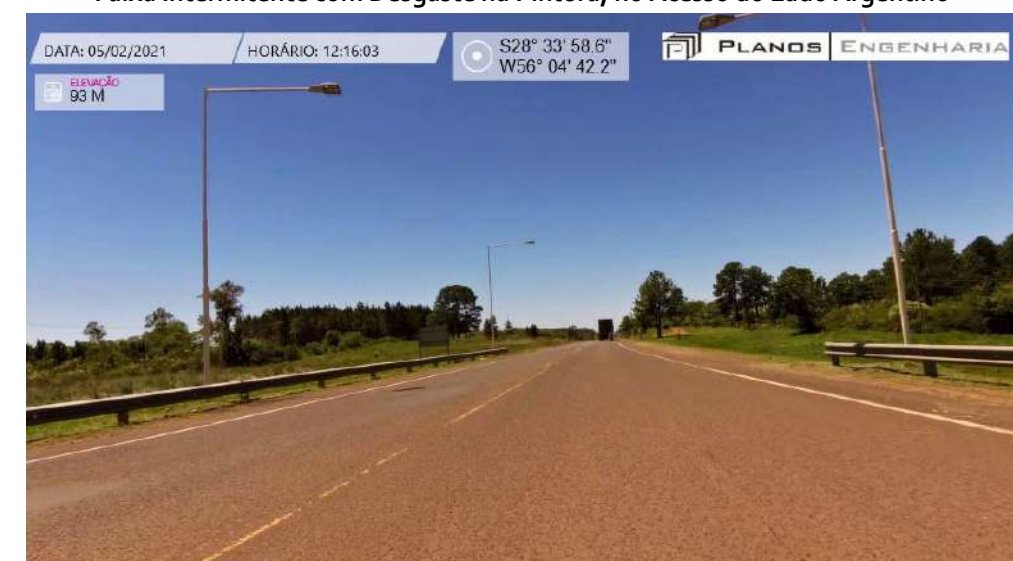
Faixa Intermitente com Desgaste na Pintura, no Acesso do Lado Argentino

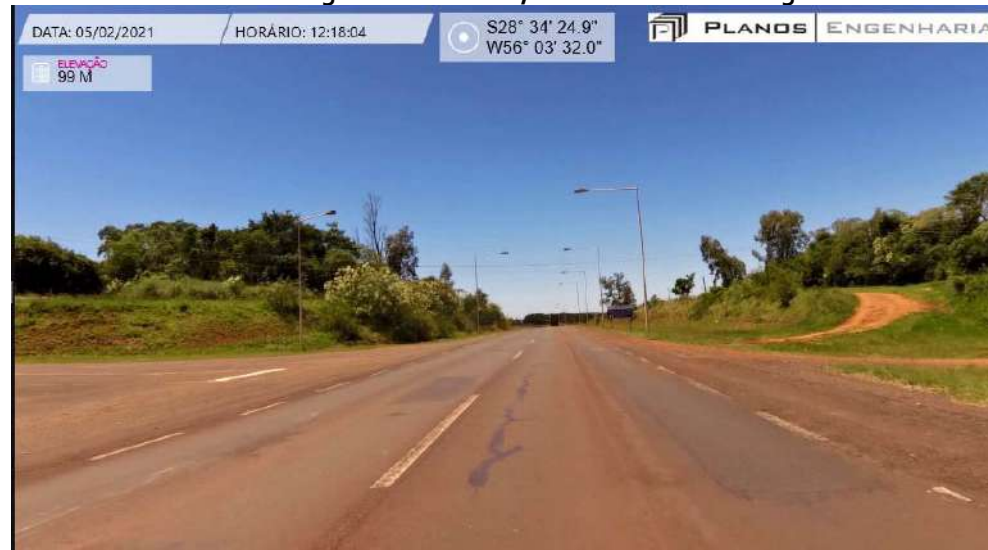
Faixas com Desgastes na Pintura, no Acesso do Lado Argentino

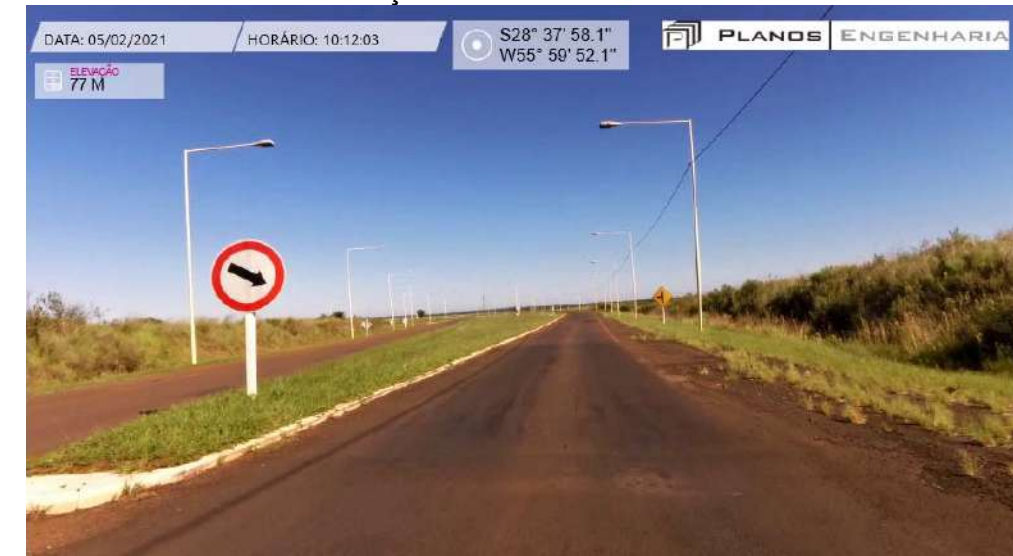
Ausência de Sinalização Horizontal no Acesso do Lado Brasileiro

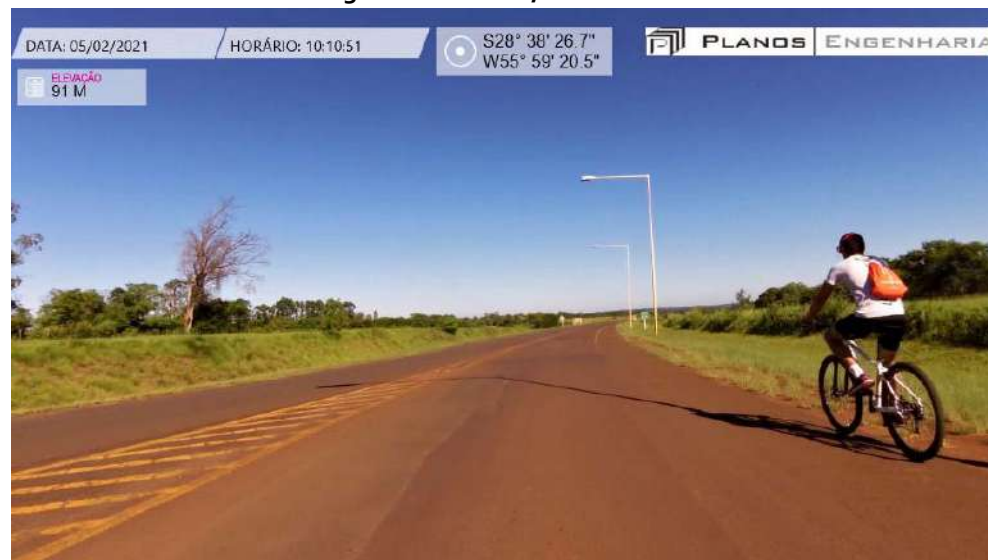
Zebrado com Desgaste na Pintura, no Acesso do Lado Brasileiro

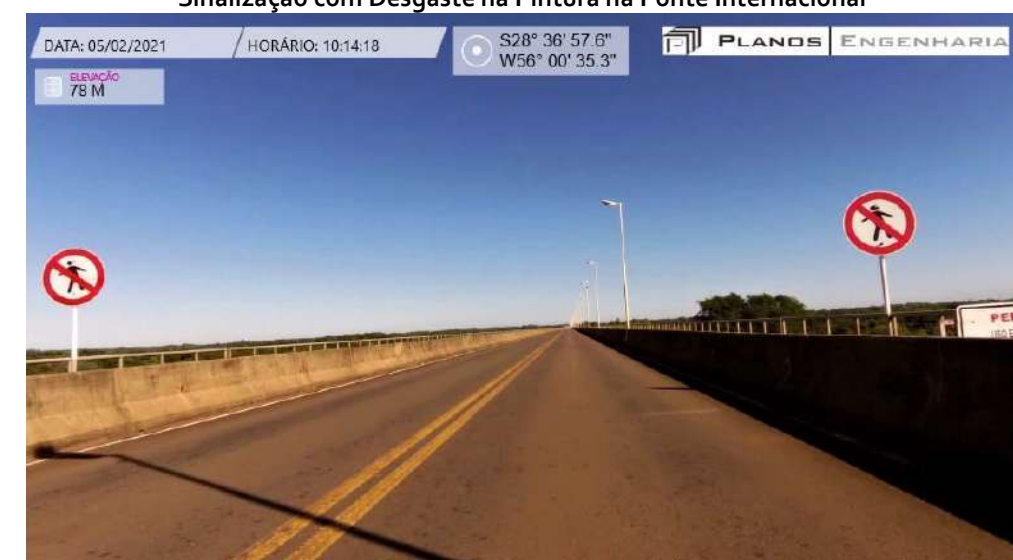
Sinalização com Desgaste na Pintura na Ponte Internacional

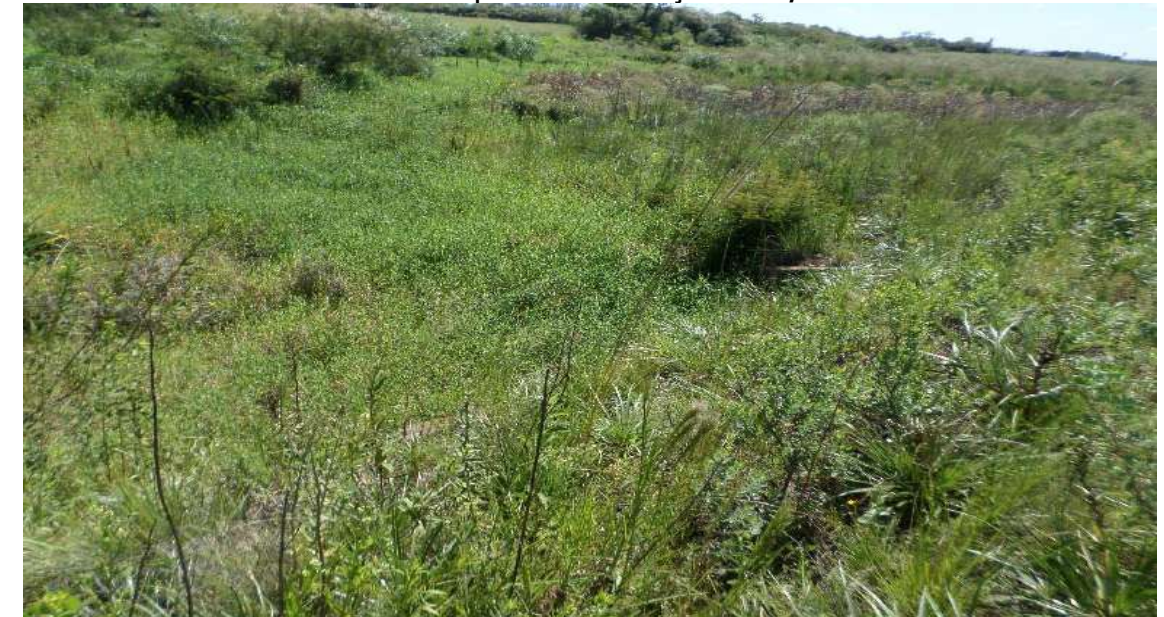
Saída do Bueiro Necessitando de Limpeza e Desobstrução da Ala, no Acesso do Lado Brasileiro

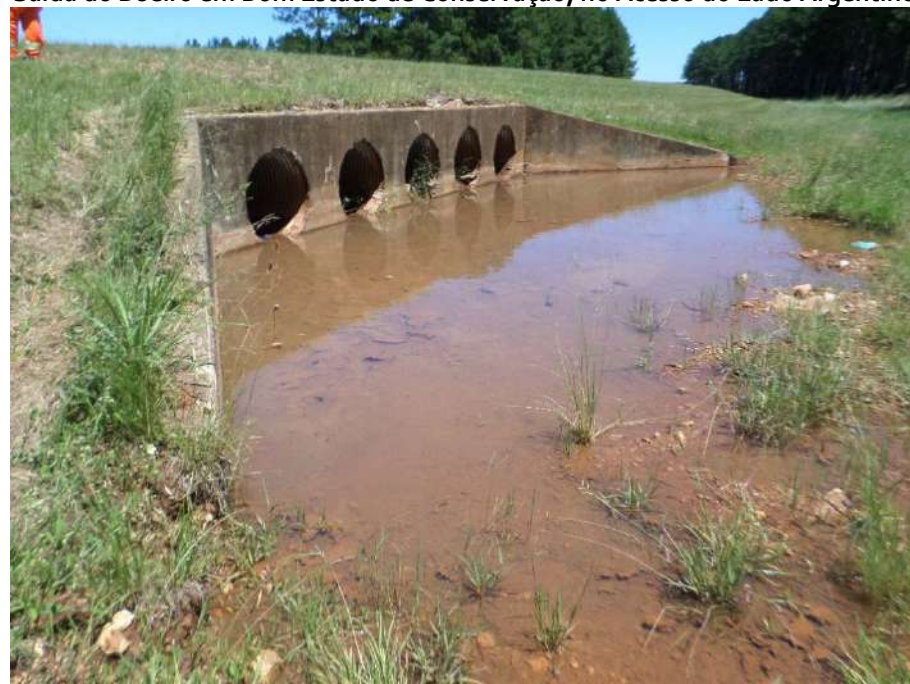
Saída do Bueiro em Bom Estado de Conservação, no Acesso do Lado Argentino
