### **3.3. Cadastro e Avaliação das Condições de Manutenção da Ponte Internacional**

#### 3.3.1. Inspeção da Ponte Internacional São Borja - Santo Tomé

Entre os dias 2 e 5 de fevereiro de 2021, foi efetuada uma inspeção visual e um pormenorizado levantamento fotográfico de toda a Ponte Internacional, onde foi possível o acesso.

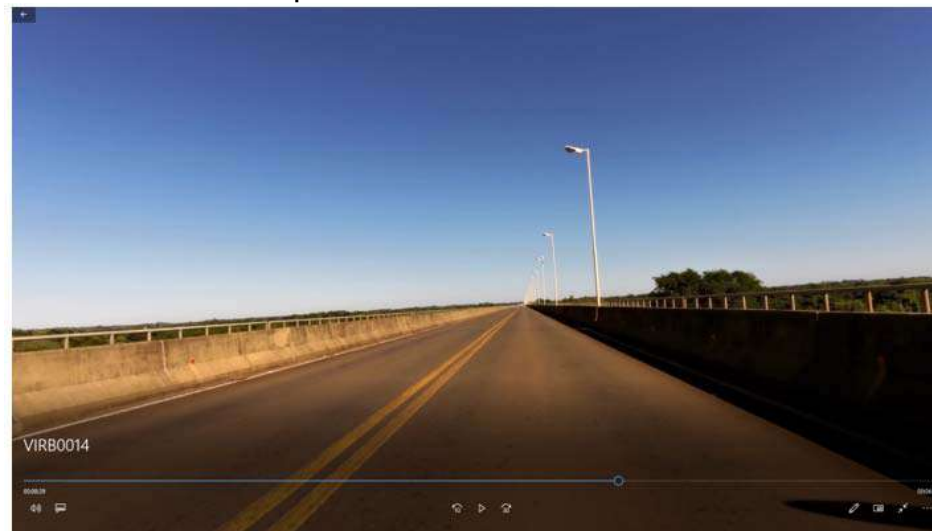
A figura, a seguir, ilustra um trecho representativo da Ponte, onde pode-se constatar que a pavimentação está em bom estado de conservação.

Aspecto do Pavimento sobre a Ponte

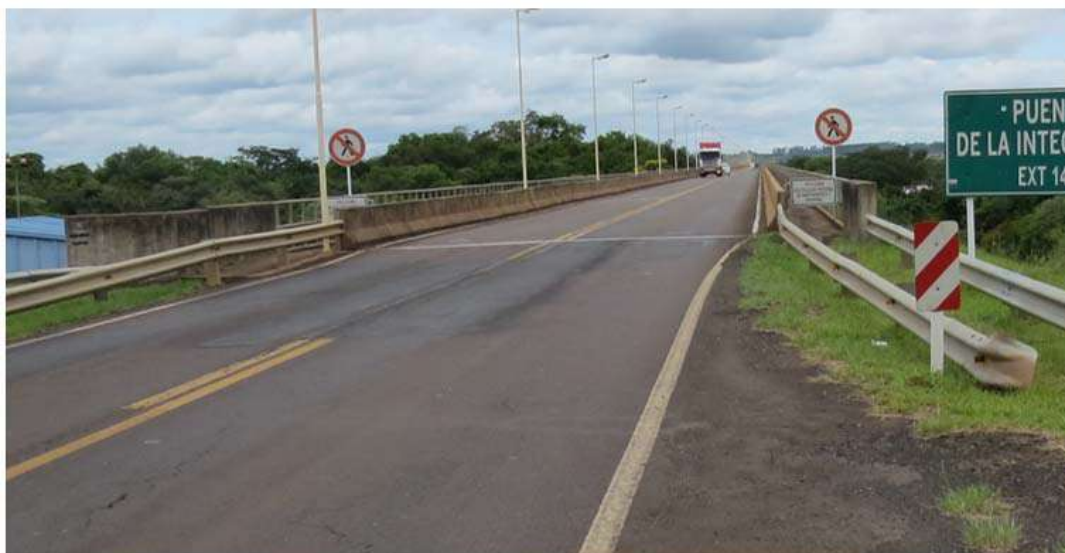
A figura, a seguir, mostra que a laje de aproximação da Ponte, no acesso no lado argentino, está em bom estado de conservação.

Detalhe do Pavimento Sobre a Laje de Aproximação no Acesso Argentino da OAE

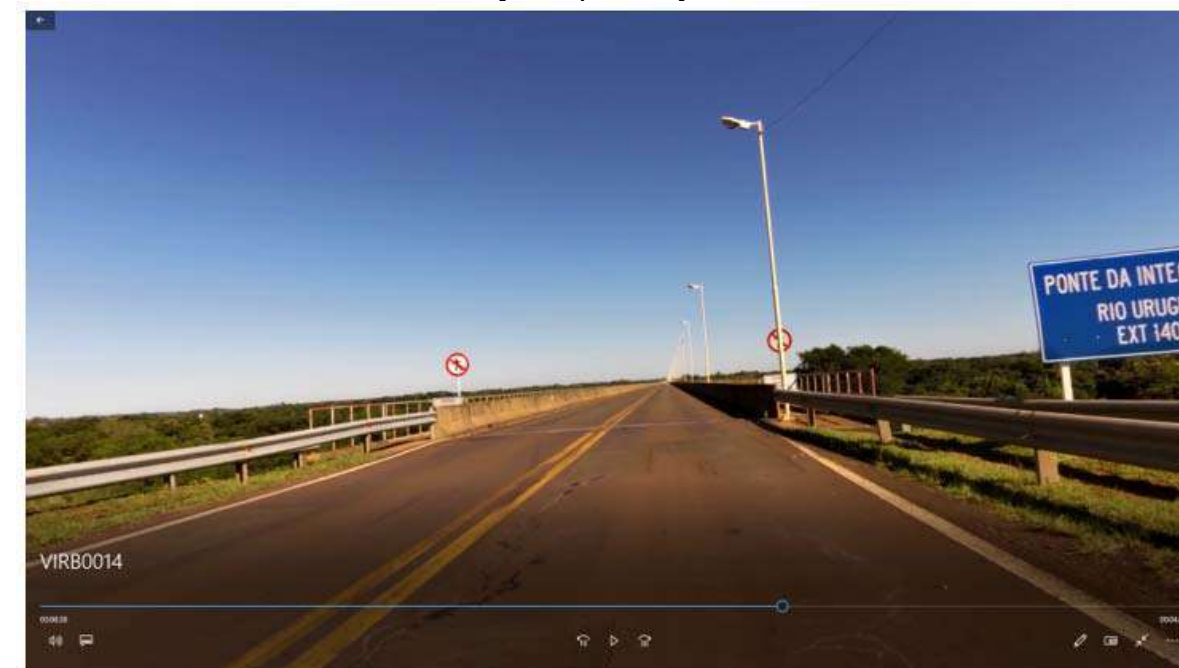
De maneira análoga, a figura, a seguir, mostra que a laje de aproximação da entrada brasileira da Ponte, também está em bom estado de conservação.

Detalhe do Pavimento Sobre a Laje de Aproximação no Acesso Brasileiro da OAE

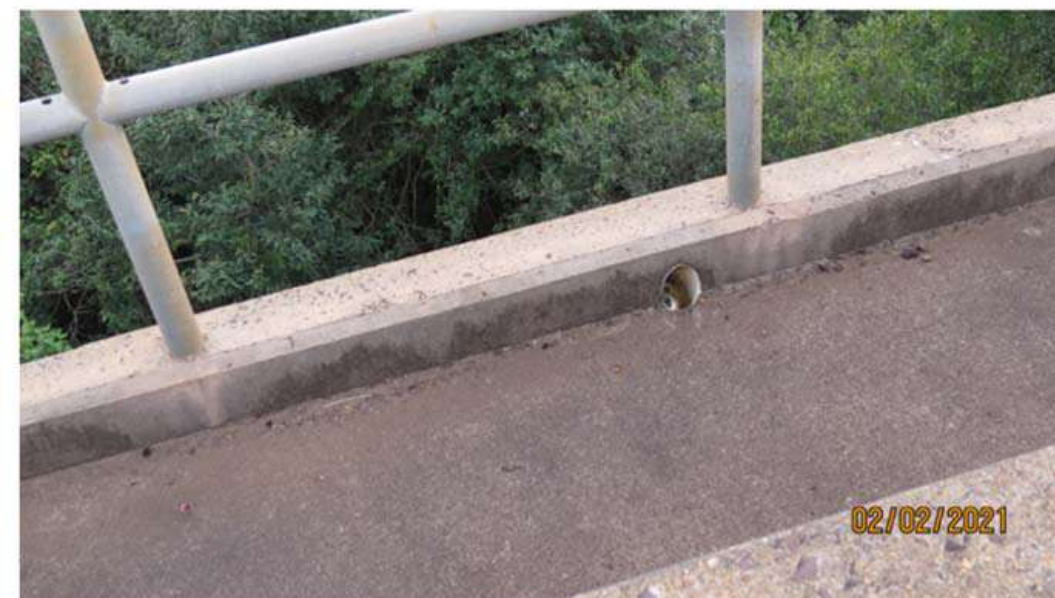
As tubulações de esgotamento dessas águas estavam todas limpas, e a figura, a seguir, exemplifica uma delas.

Vista de Parte da Calçada da Ponte, Mostrando Tubo de Saída Limpo

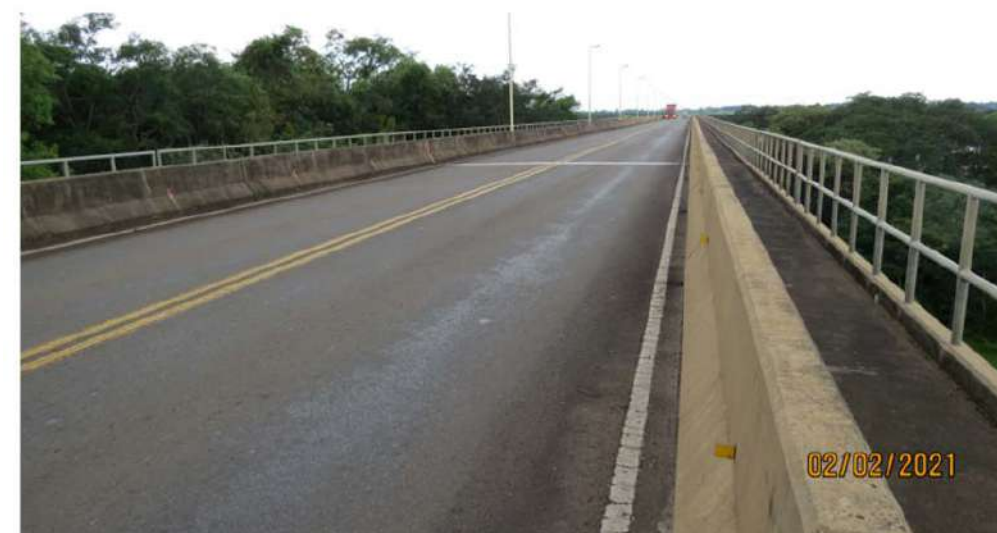
Os guarda-corpos da Ponte Internacional estão em bom estado de conservação. A figura, a seguir, ilustra o estado desses elementos.

Guarda-corpo em Bom Estado de Conservação

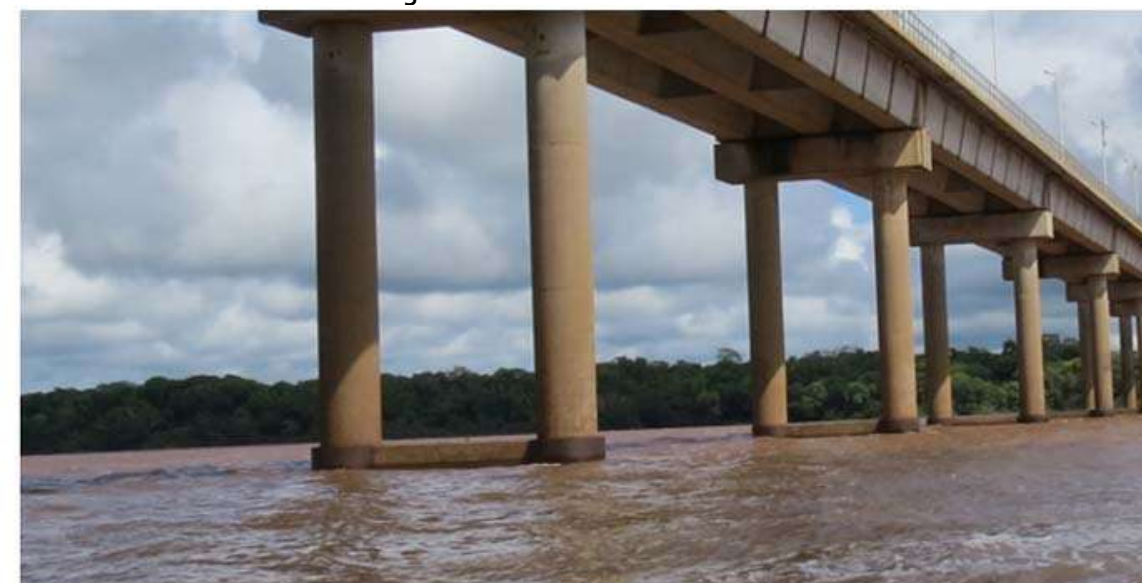
A figura, a seguir, ilustra as vigas de travamento na Ponte, que na ocasião da vistoria estavam parcialmente cobertas pelas águas do Rio Uruguai.

Vista de Vigas de Travamento e Pilares no Leito do Rio

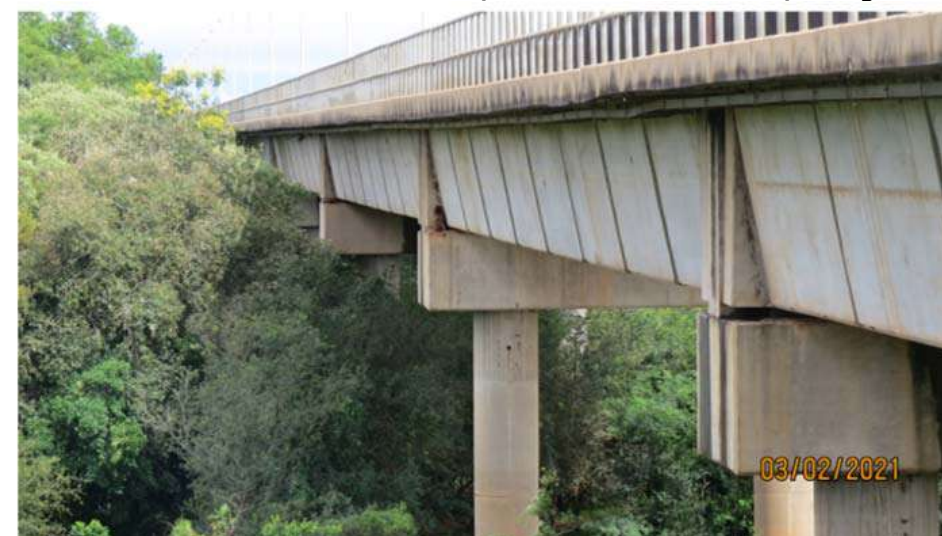
Os pilares inspecionados, mostraram-se em bom estado de conservação, conforme ilustrado na figura a seguir.

Vista de Pilares Próximos ao Encontro 1, no Encontro com a Ponte, na Argentina

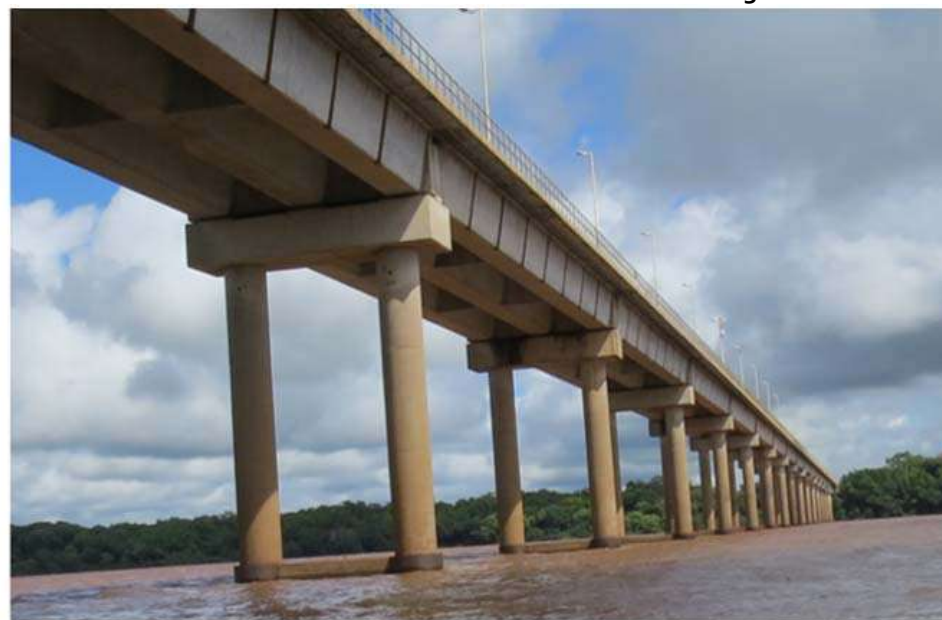
Vista de Pilares Posicionados no Leito do Rio Uruguai

Observando as duas figuras anteriores, pode-se constatar que as vigas travessas de apoio das vigas longarinas estão em bom estado de conservação.

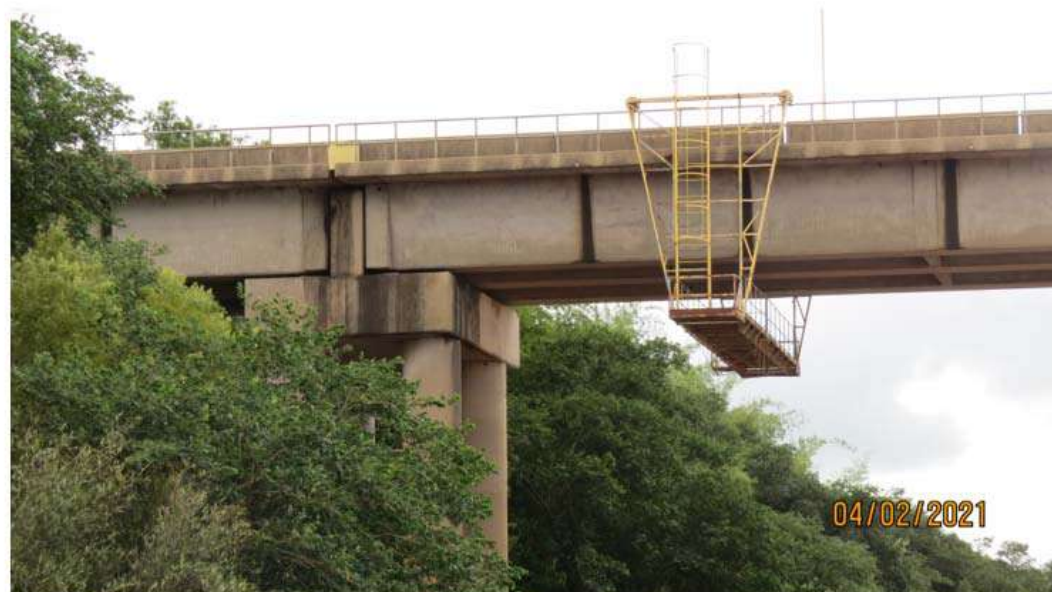
Vista dos Pilares de Apoio 8, Mostrando a Viga Travessa da Cabeça dos Pilares, em Forma de Bloco

Observe que essa viga está em forma de um bloco.

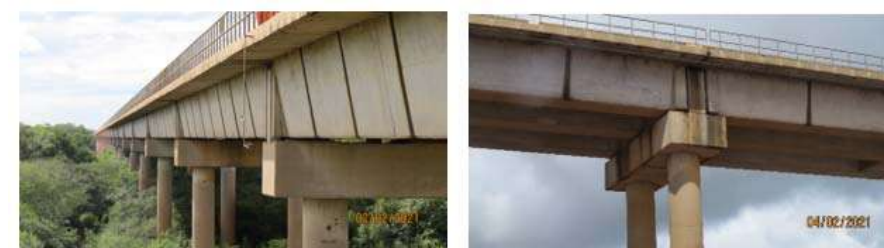
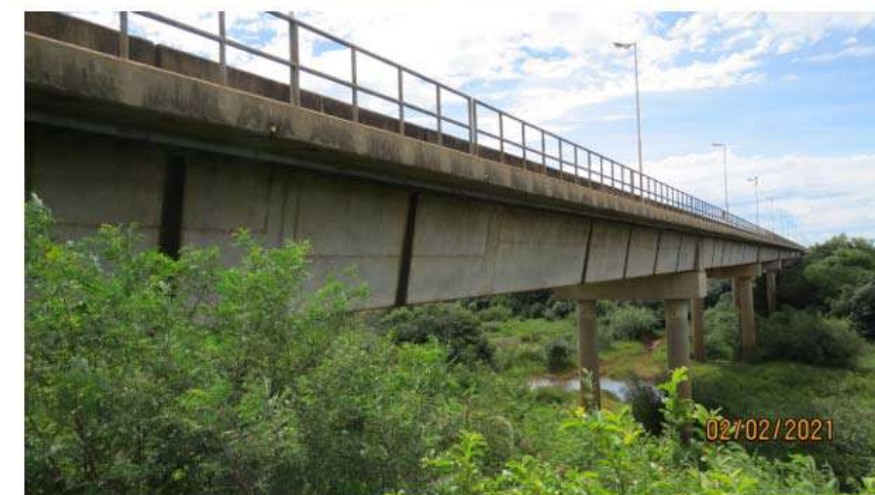
Vigas Longarinas ao Longo da OAE

Pôde-se observar, ao longo da visita, que as vigas longarinas estão em bom estado de conservação.

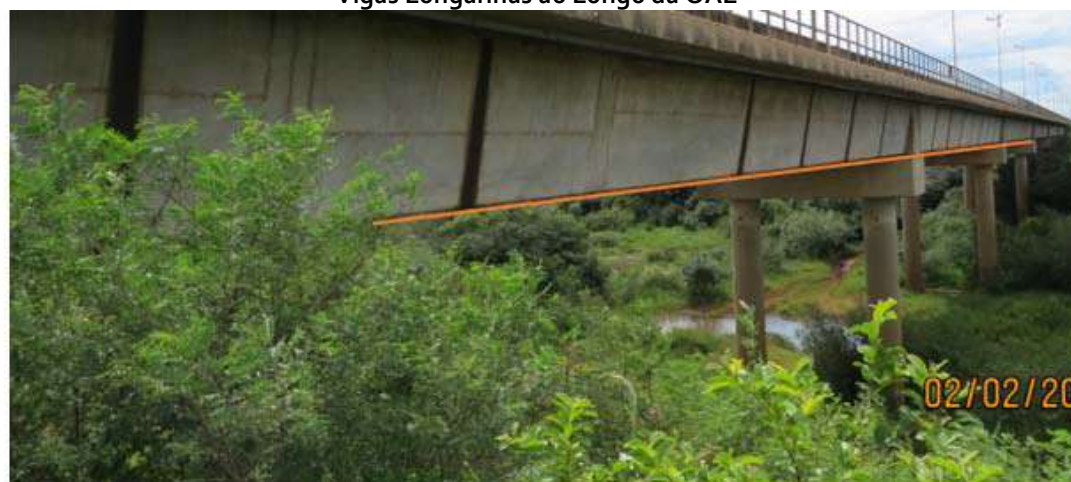
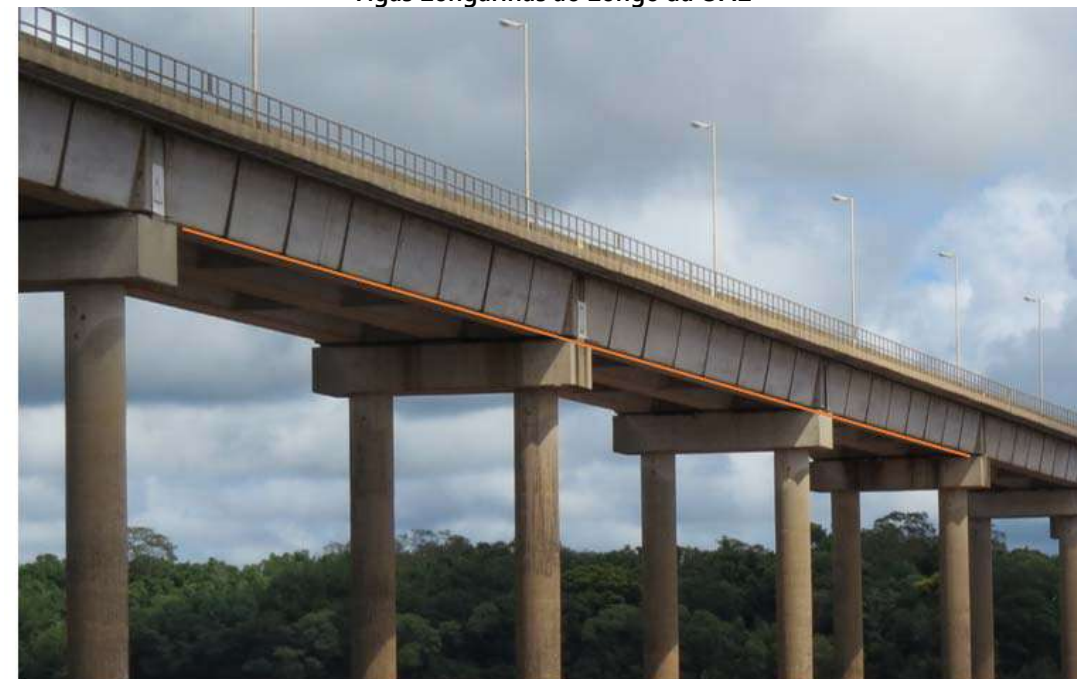
A partir das imagens geradas, pode-se observar que não há indícios de ocorrências de flecha da estrutura.

Dessa forma, pode-se afirmar que as vigas estão sem uma flecha comprometedora.

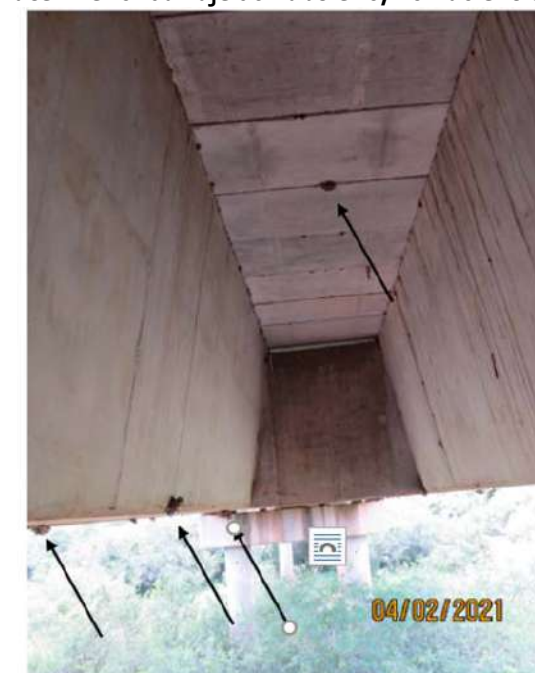
Aspecto da Face Inferior da Laje do Tabuleiro, no Vão entre os Apoios 1 e 2

Nessa área observa-se que a aparência do concreto da estrutura está em bom estado.

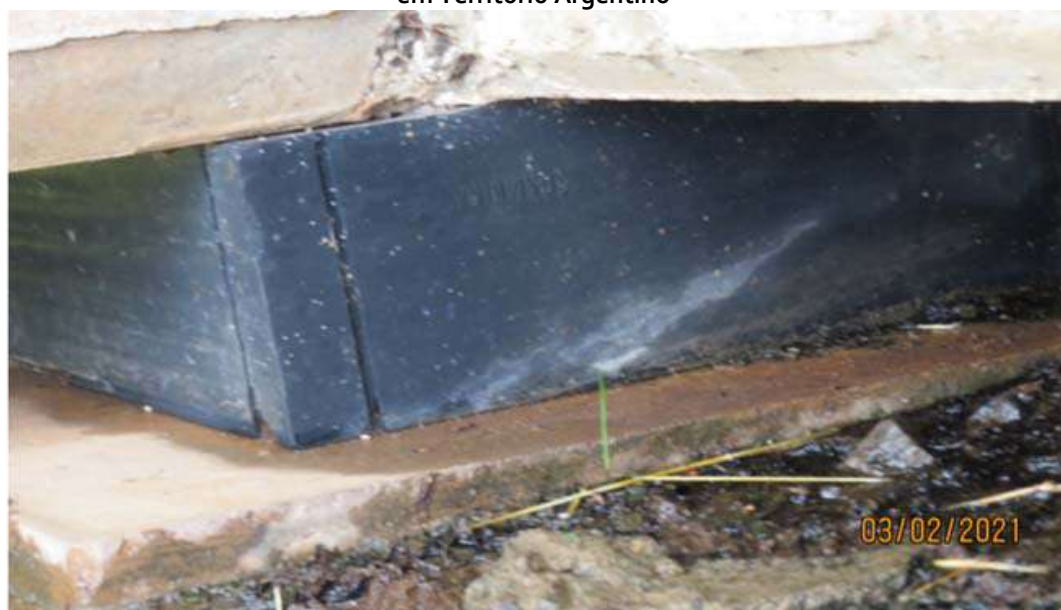
Aspecto de um Aparelho de Apoio da Viga nº 1, sobre o Pilar 1, no Encontro da Ponte, em Território Argentino

A partir da observação da foto anterior, verifica-se que este aparelho de apoio encontra-se em bom estado de conservação.

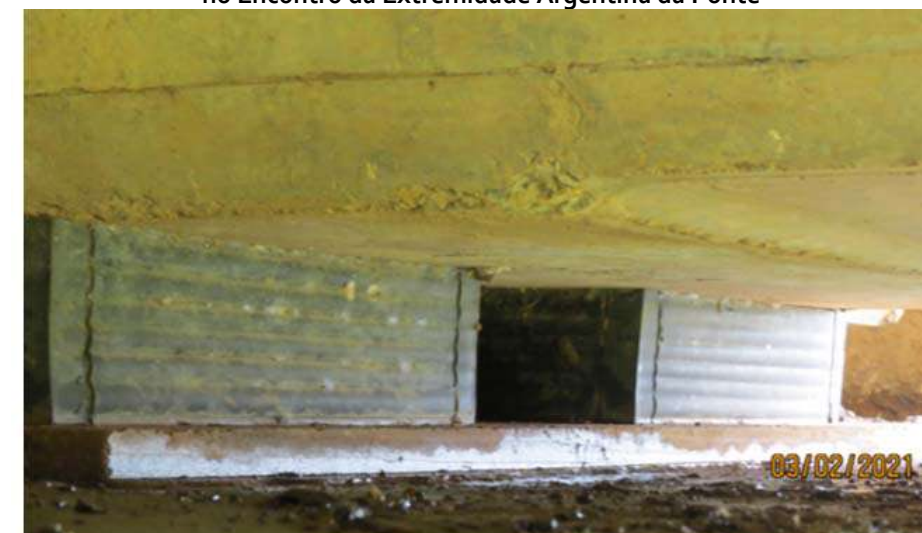
Nas figuras, a seguir, pode ser observado que os aparelhos estão em bom estado.

Aspectos dos Aparelhos de Apoio da Viga 1, sobre o Pilar 1, no Encontro da Extremidade Argentina da Ponte

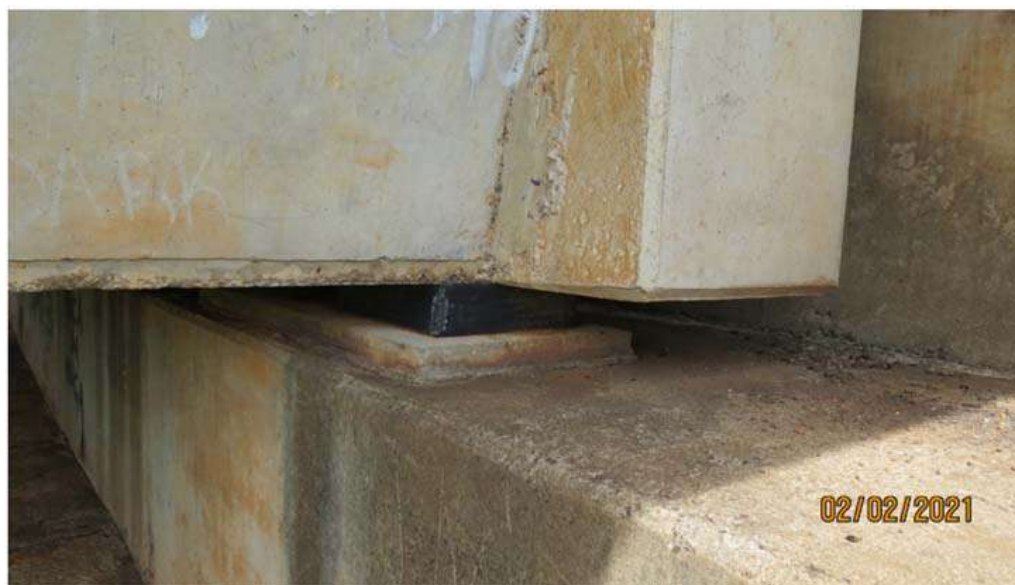
Aspecto de Um dos Aparelhos de Apoio de Uma Viga sobre o Pilar 34, no Encontro da Extremidade Brasileira da Ponte

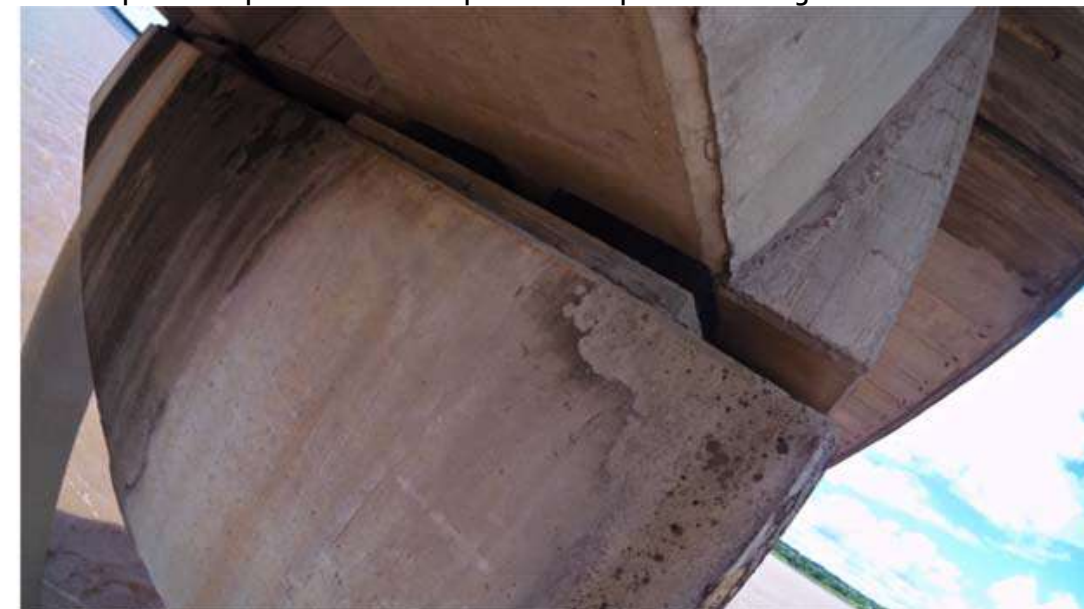
Aspecto do Apoio 12 e Um dos Aparelhos de Apoio de Uma Viga sobre o Pilar 12

Em reunião com a equipe da DELCON, foi informado que no vão do pilar 12 será necessário que se examine os aparelhos de apoio das vigas da lateral direita, sentido ARG-BR, para a verificação de eventual dano.

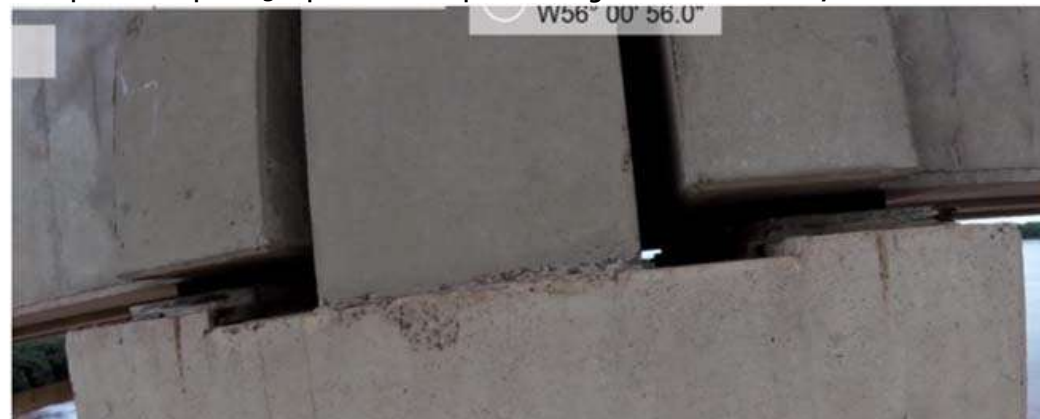
Aspecto do Apoio 13: Aparelhos de Apoio das Vigas Laterais Direitas, Sentido AR-BR

A partir das imagens anteriores pode-se concluir que os aparelhos de apoio estão em bom estado.

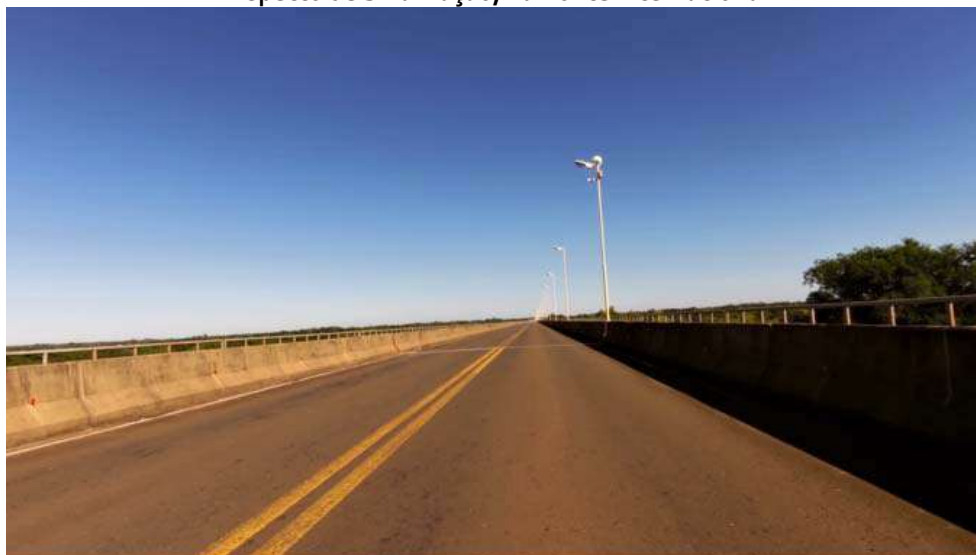
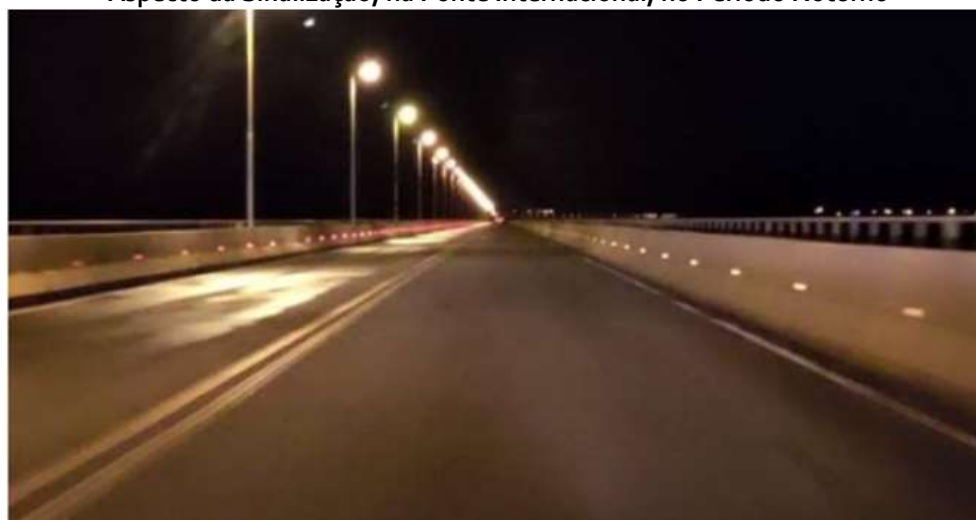
Na vistoria realizada no período noturno é possível identificar os balizadores acoplados nas barreiras rígidas, refletindo em luminosidade perceptível, porém alguns encontram-se com baixo índice de refletância.

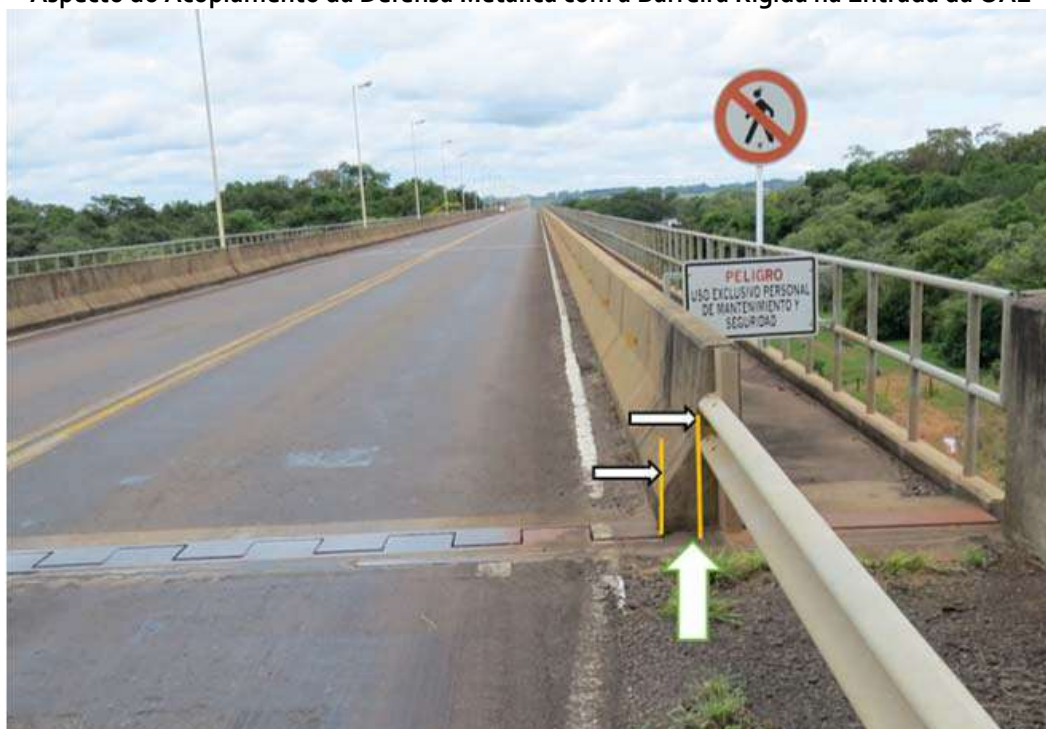
Nos dois acessos à Ponte, tanto no acesso pelo Brasil, quanto pelo acesso da Argentina, as defensas metálicas estão montadas com ancoramento nas primeiras barreiras rígidas da Ponte, deixando uma protuberância na transição entre a defesa metálica e a barreira. A foto, a seguir, ilustra como estão essas protuberâncias.

Aspecto do Acoplamento da Defesa Metálica com a Barreira Rígida na Entrada da OAE

O Manual do DNIT - Defensas Rodoviárias 629/85, recomenda evitar esse tipo de protuberância, de forma a evitar que a roda de um veículo em rota de abalroamento, fique enroscada nesse ressalto, piorando as consequências de um eventual acidente.

O referido manual, contempla as recomendações e soluções como a ilustrada na figura a seguir.

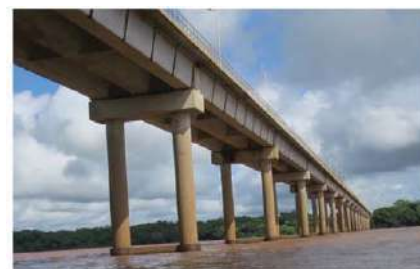
As vigas da Ponte estão em bom estado de conservação e não apresentam sinais de deterioração. Durante a visita observou-se defeitos da época da concretagem na viga do vão 33, à direita no sentido ARG-BR. Destaca-se que este defeito não compromete a saúde estrutural da viga em questão.

Defeito na concretagem

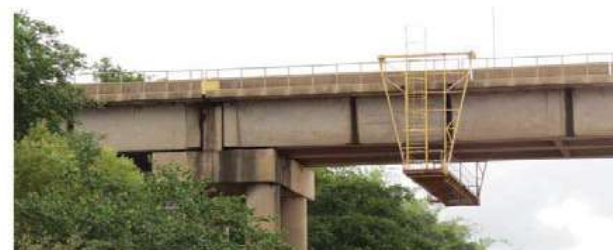
As vigas travessas estão em bom estado de conservação.

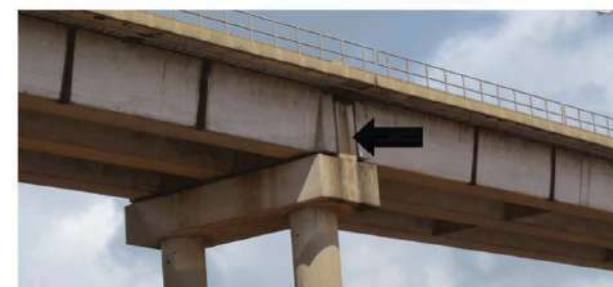
A foto ao lado, ilustra que os pilares em geral da Ponte Internacional estão em bom estado de conservação.

Esta foto, apresenta uma viga no leito do rio. No destaque observa-se um pilarete auxiliar, utilizado na época da construção, onde eram apoiados os perfis metálicos de deslocamento lateral e longitudinal, da treliça lançadeira de vigas pré-moldadas.

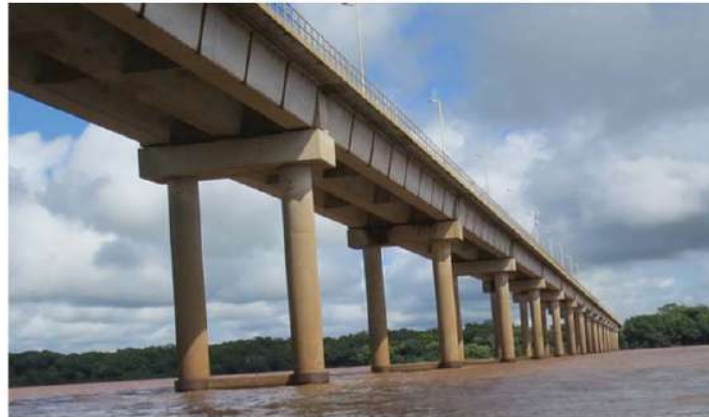
A foto ao lado, ilustra como estão os pilares em geral da Ponte Internacional. Apresentam bom estado de conservação.

Na figura acima pode-se observar as vigas de travamento, nas fundações, mas que estavam parcialmente submersas.

As vigas aparentam em bom estado de conservação.

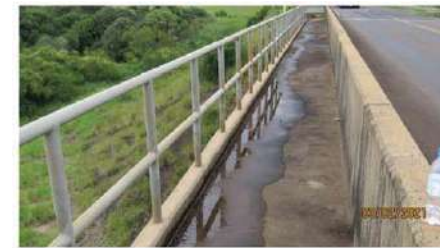
As calçadas ou passeios não são permitidos para a utilização por pedestres e apresentam-se em bom estado estrutural. Em alguns locais foram observados empoçamento de águas pluviais. Esse empoçamento se deve ao fato do acabamento inadequado do nivelamento do concreto da laje do tabuleiro. A foto, a seguir, ilustra um momento logo após a ocorrência de chuva durante a visita.

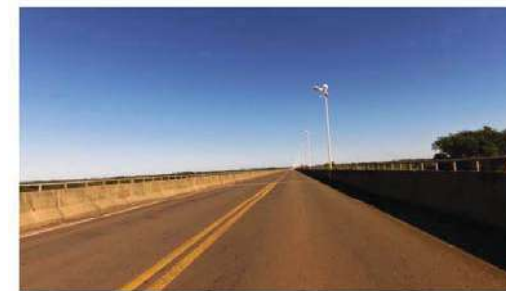
A sinalização horizontal apresenta estado de conservação regular, com índice de refletância baixo. A foto ao lado demonstra essa sinalização durante o dia, e a foto seguinte, à noite.

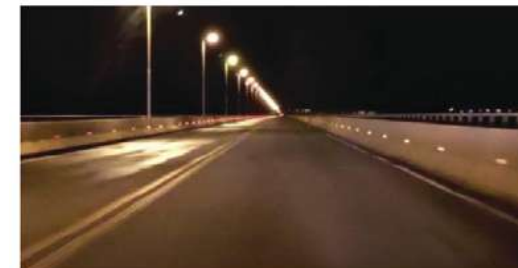
Nesta foto observa-se que a cor das faixas está com pouco sem brilho e necessitando de repintura. Observa-se, também, que os balizadores aplicados nas barreiras rígidas, refletem a luminosidade necessária. Há necessidade de uma lavagem dos mesmos.

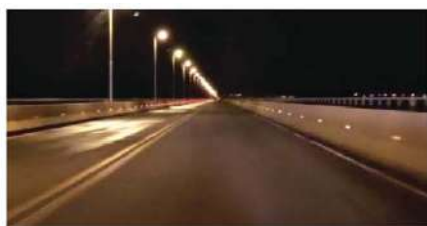
Iluminação no Período Noturno

A iluminação da Ponte é feita com luminárias equipadas com lâmpadas de vapor de mercúrio. A luminosidade é adequada, como se pode observar na foto ao lado. No dia da visita foi observado que não havia nenhuma lâmpada queimada. A cabine de alimentação de energia da iluminação da Ponte fica junto à cabeceira da Ponte no lado argentino. Essa alimentação é feita através de calhas localizada na parte inferior da laje do passeio.

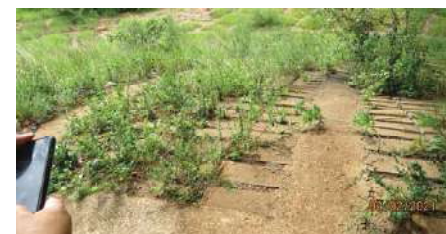
Nos dois lados da Ponte os taludes encontram-se estáveis, não apresentam problemas eminentes e estão coberta por vegetação de gramíneas.

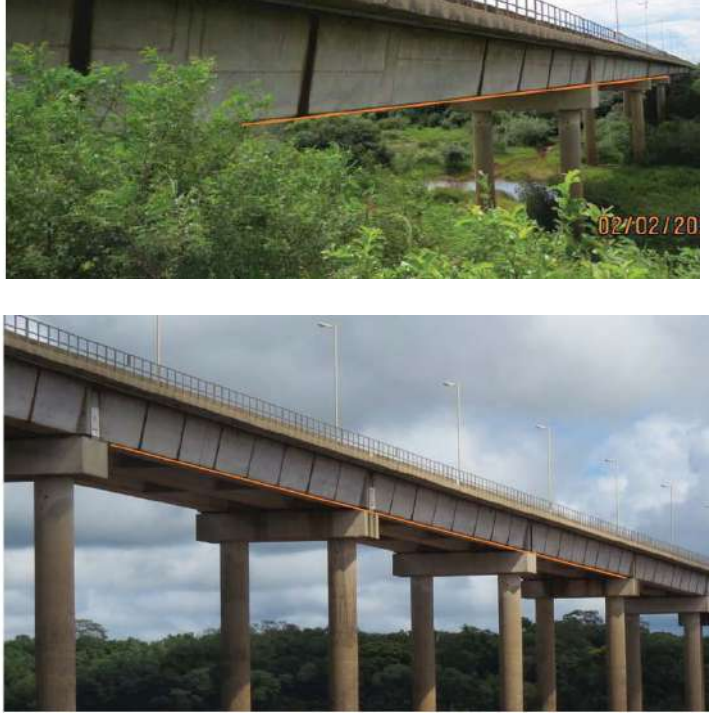
Fissuras	Na data de Inspeção não foram encontradas fissuras em destaque
Flechas	Não foi possível uma verificação visual das anomalias, assim apresentamos fotos da situação atual em que se encontra as vigas.

<p>02/02/20</p> <p>Observa-se que não há evidências de uma deformação importante.</p>
Anomalias na Estrutura	Não foram observadas anomalias na estrutura
Anomalias no Concreto	Encontrada somente uma anomalia na viga 99. A foto a seguir, ilustra a anomalia, ocorrida na época da concretagem da peça.
