# **ESTUDIO DE VIABILIDAD CONCESIÓN DEL PUENTE BINACIONAL ENTRE SÃO BORJA/BR Y SANTO TOMÉ/AR, VÍAS DE ACCESO Y CENTRO UNIFICADO DE FRONTERA**

JUNHO/2024

# ESTUDIO DE INGENIERÍA

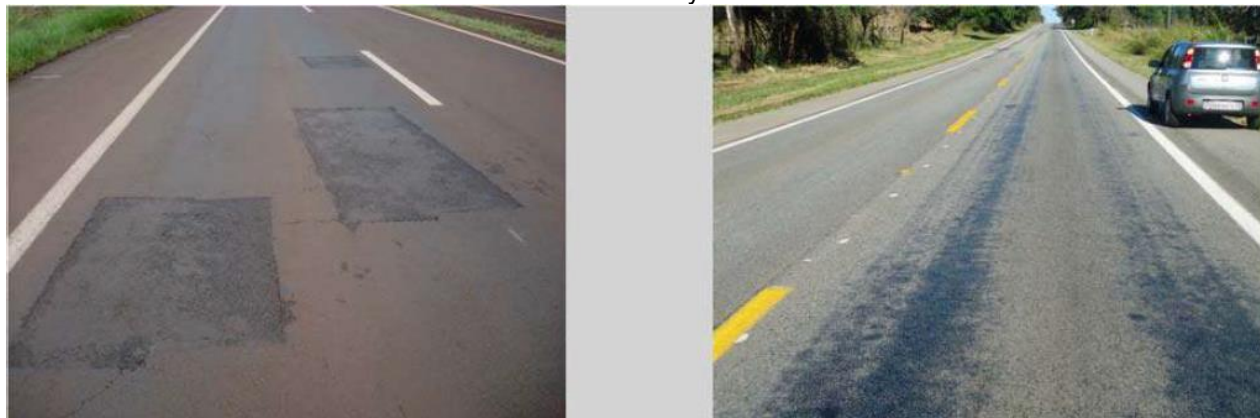
Tabla 2-11 Parches y exudación

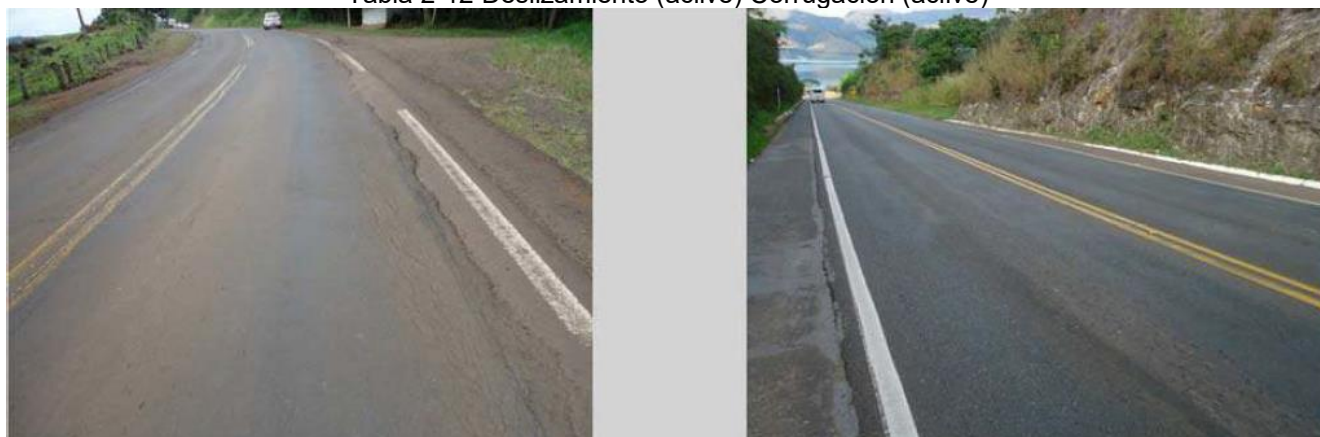
Tabla 2-12 Deslizamiento (active) Corrugación (active)

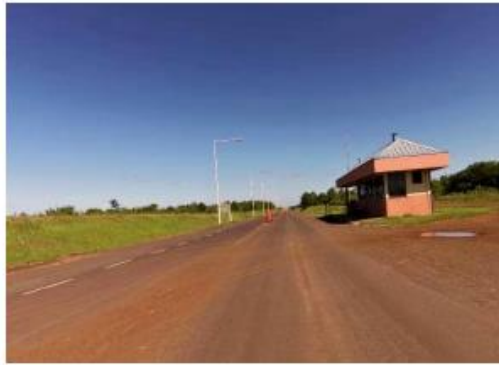
Figura 3-9 Fotos del puesto de la Gendarmeria Argentina

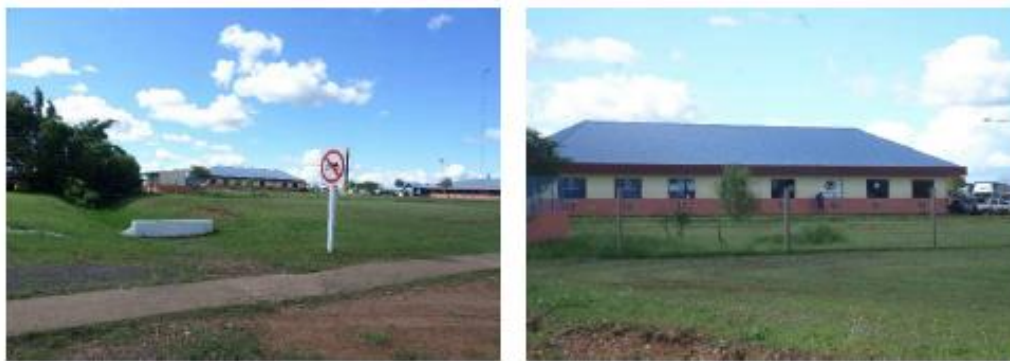
Figura 3-11 Foto do prédio de los Operadores de COMEX lado argentino

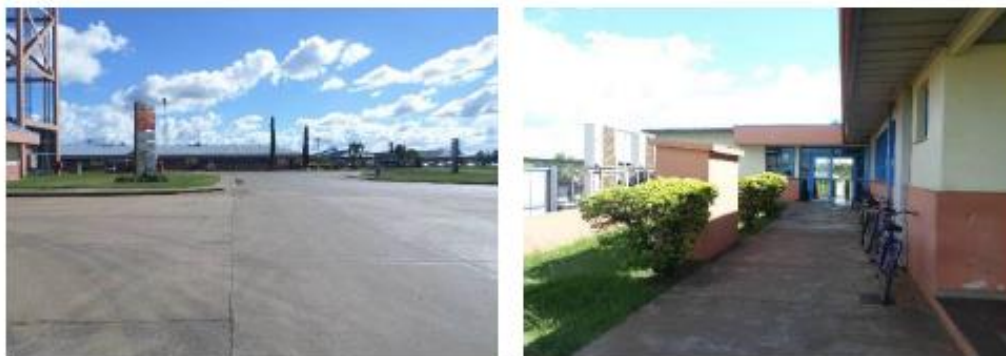
Figura 3-13 Foto de la Administración del patio

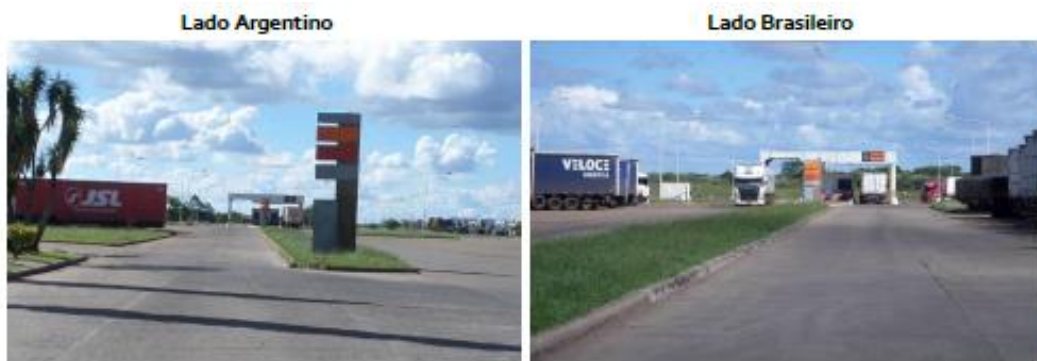
Figura 3-14 Foto de la Garita de control de acceso de camiones

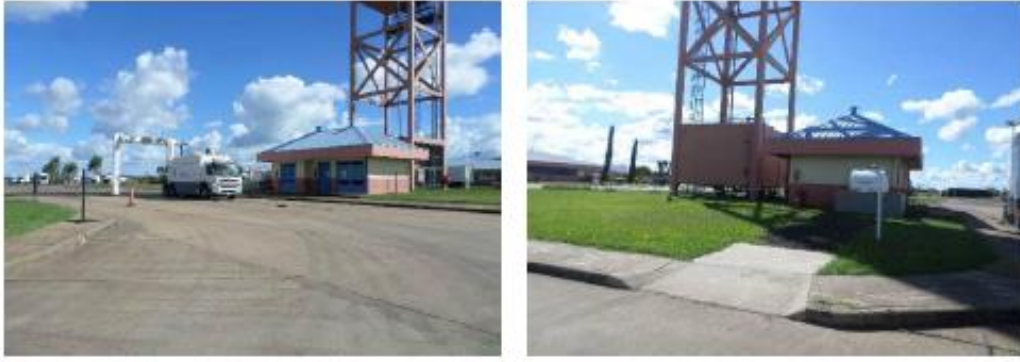
Figura 3-16 Foto de la Subestación de energía

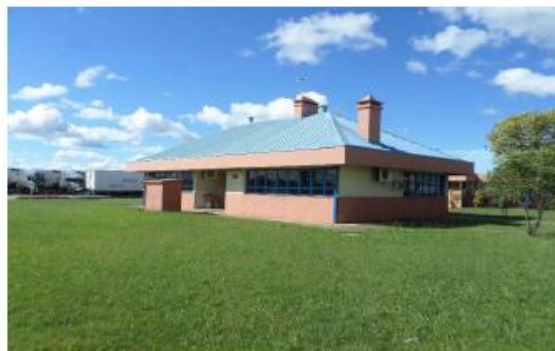
Figura 3-17 Foto de la Sala de Reuniones de ANVISA

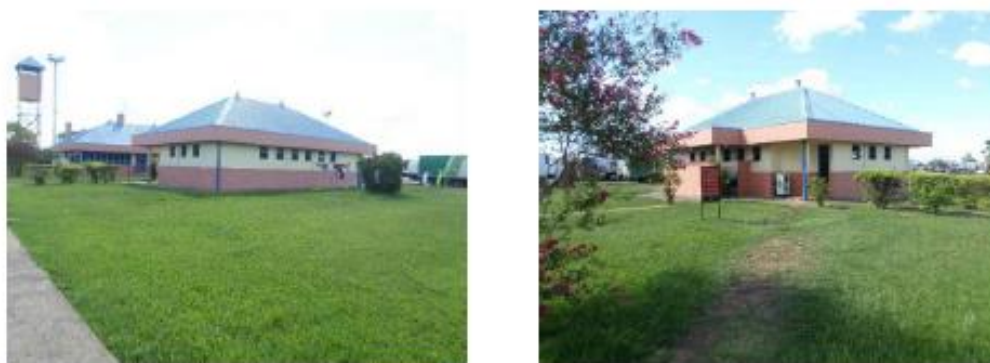
Figura 3-18 Fotos del Sanitario de Camioneros I

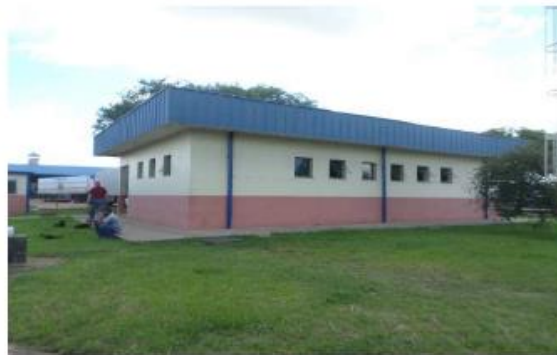
Figura 3-19 Foto del Sanitario de Camioneros II

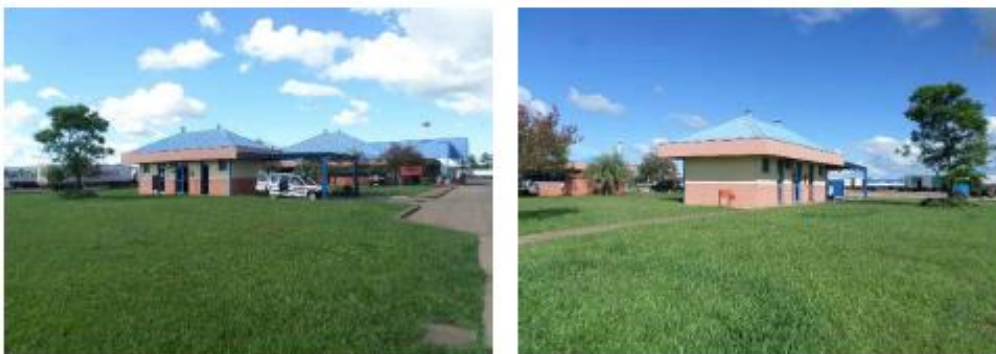
Figura 3-20 Fotos de las instalaciones de primeros auxilios, seguridad y bomberos

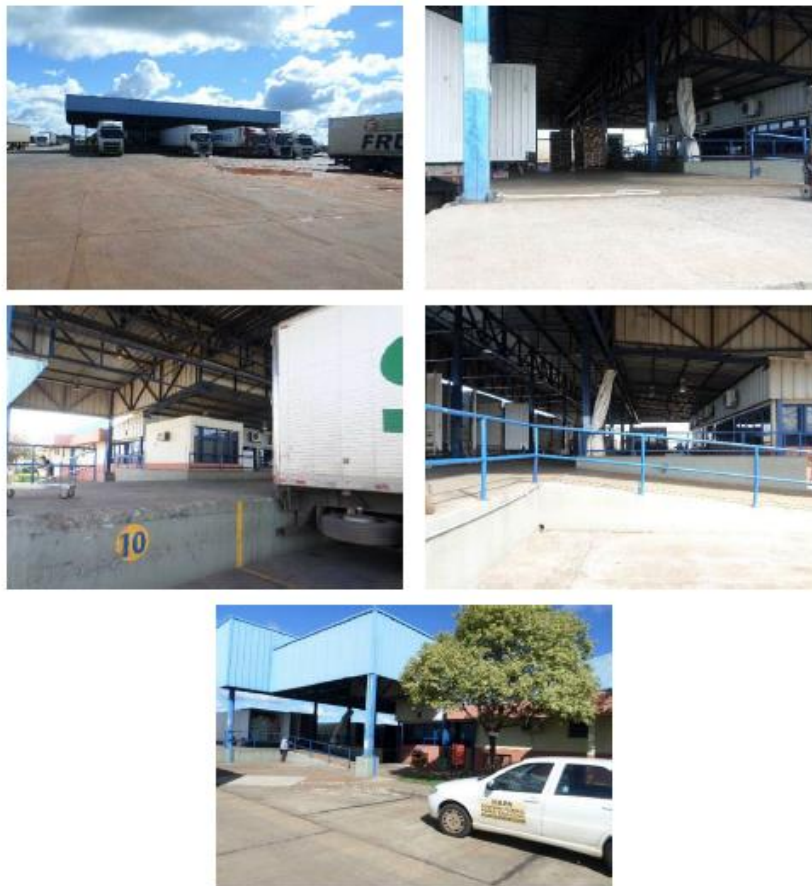
Figura 3-21 Fotos del laboratorio Zoofitossanitario
