2.6. Cadastro dos Elementos Rodoviários

A seguir, estão apresentados o cadastro, com os registros fotográficos e a localização georreferenciada, além da avaliação das condições da qualidade e manutenção, com a indicação das necessidades de substituição e complementação dos seguintes elementos rodoviários:

LIGAÇÃO RODOVIARIA INTERNACIONAL SÃO BORJA - SANTO TOMÉ

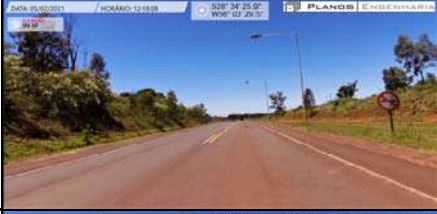
D	002+217	28°34'25,69"	56°3'29,98"	Ø = 1,00	0,79	Ruim	—
R-19	1

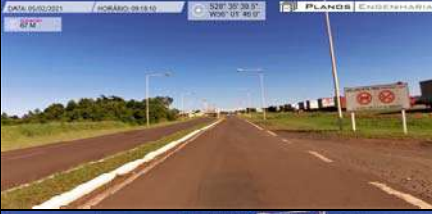
D	005+971	28°35'39,71"	56°1'45,81"	2,00 x 4,00	8,00	Ruim	—
R-19	1

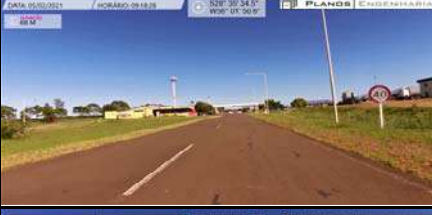
D	005+772	28°35'34,72"	56°1'50,37"	Ø = 1,00	0,79	Ruim	—
ESP-2	1

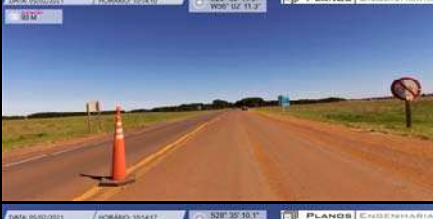
D	004+023	28°35'11,65"	56°2'11,27"	Ø = 1,00	0,79	Ruim	—
R-19	1

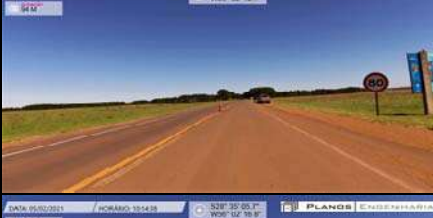
D	003+967	28°35'10,24"	56°2'12,52"	Ø = 1,00	0,79	Ruim	—
I-0	1

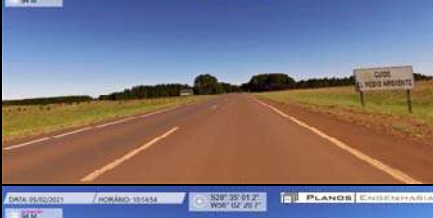
D	003+785	28°35'5,78"	56°2'16,71"	1,50 x 2,00	3,00	Ruim	—
A-2a	1

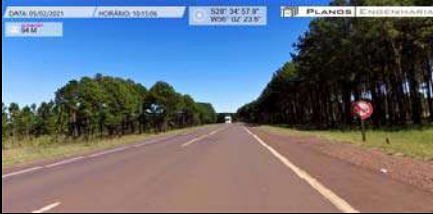
D	003+478	28°34'57,95"	56°2'23,63"	Ø = 1,00	0,79	Ruim	—
R-7	1

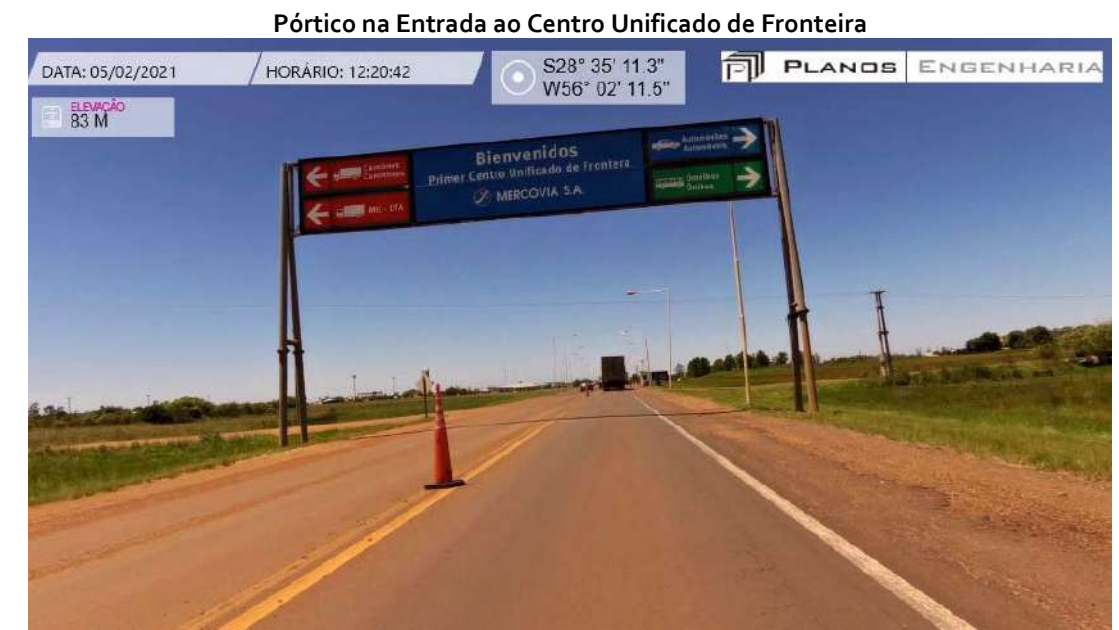
De acordo com o levantamento efetuado foi identificado que os elementos da sinalização aérea encontram-se em bom estado de conservação, atendendo aos parâmetros especificados no Anexo D do Contrato de Concessão.

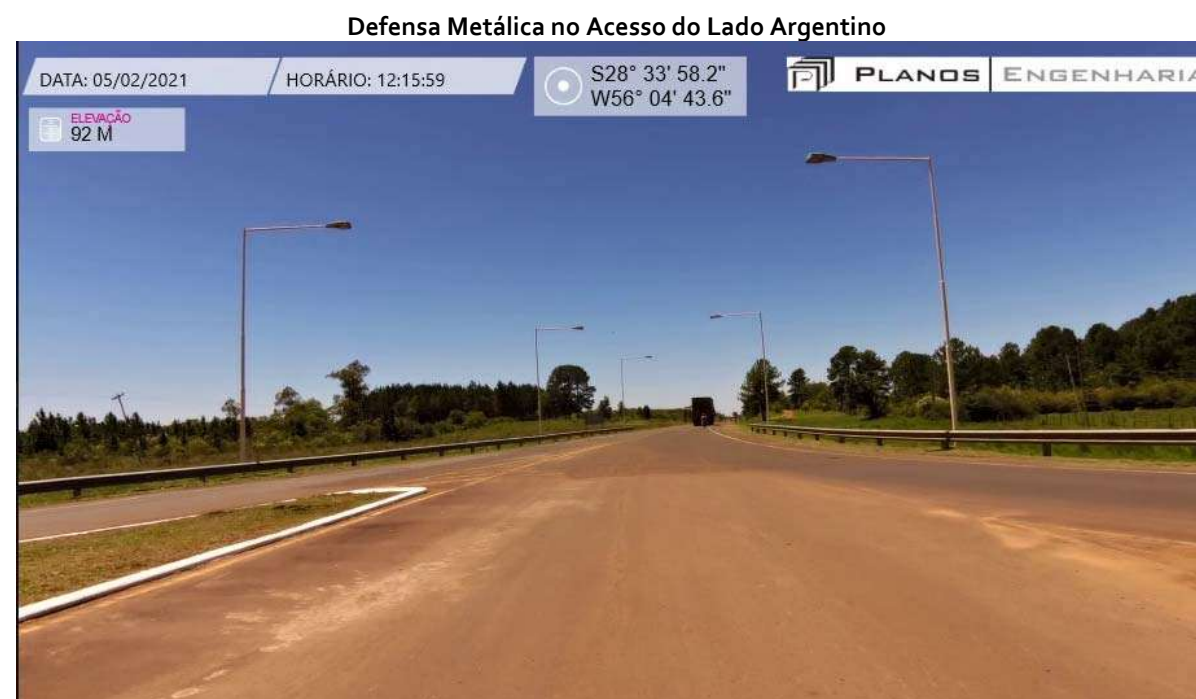
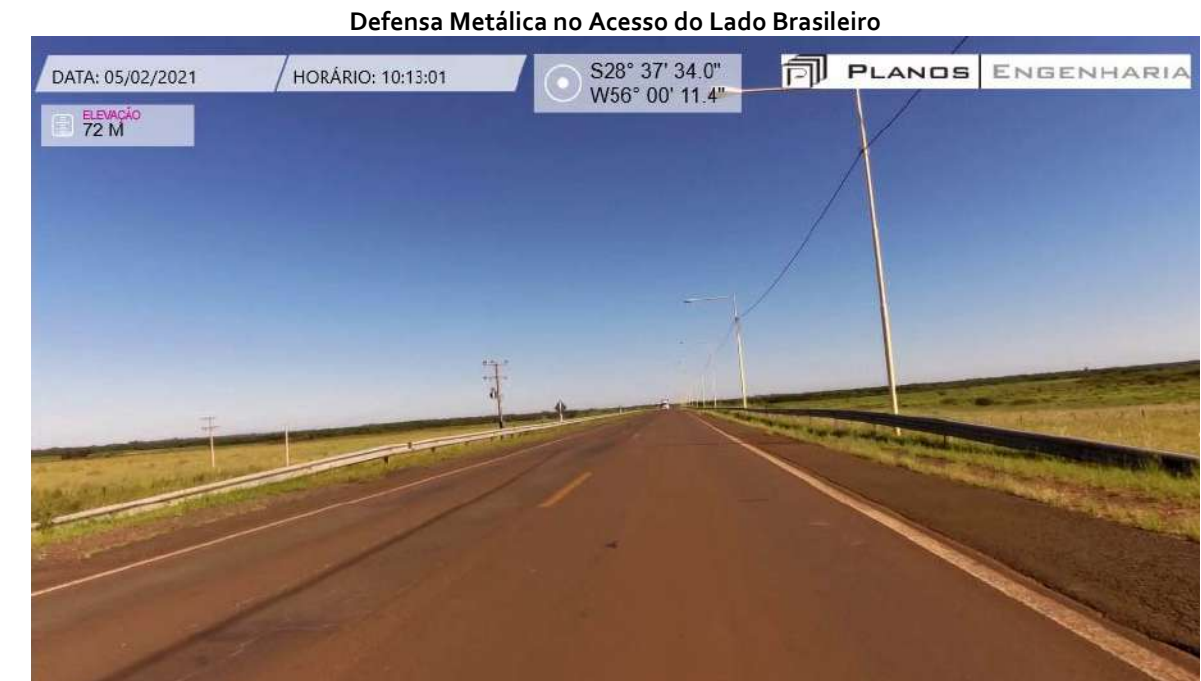
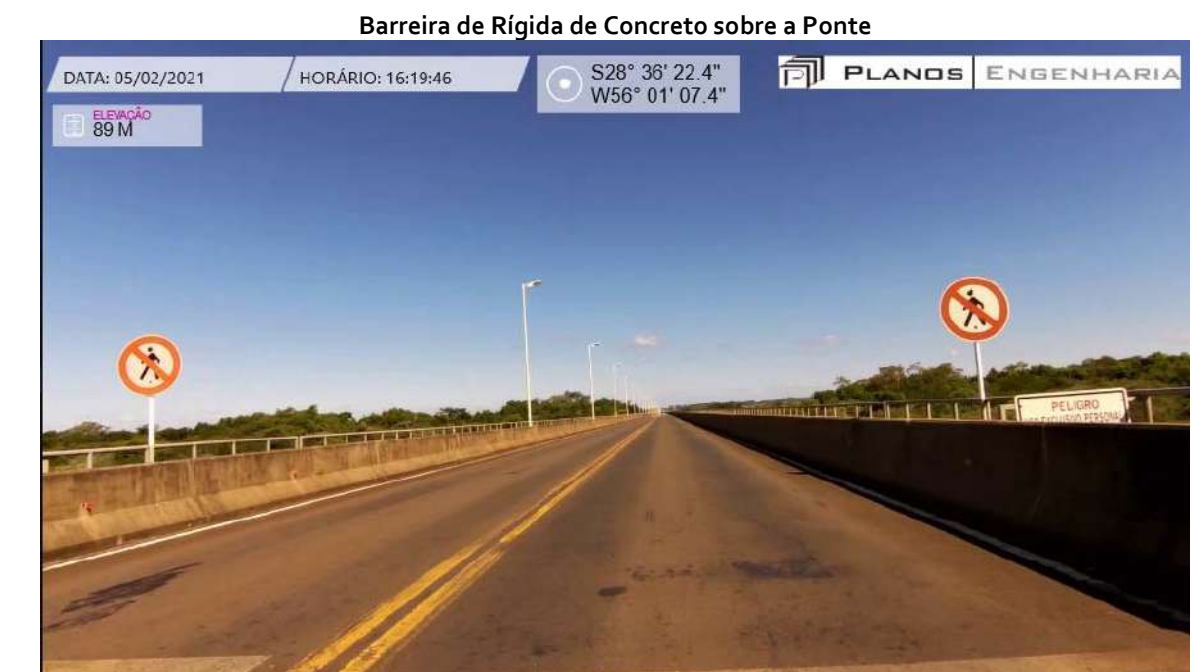
Os elementos de proteção e segurança identificados (defensas metálicas e barreiras rígida), encontram-se em bom estado de conservação.

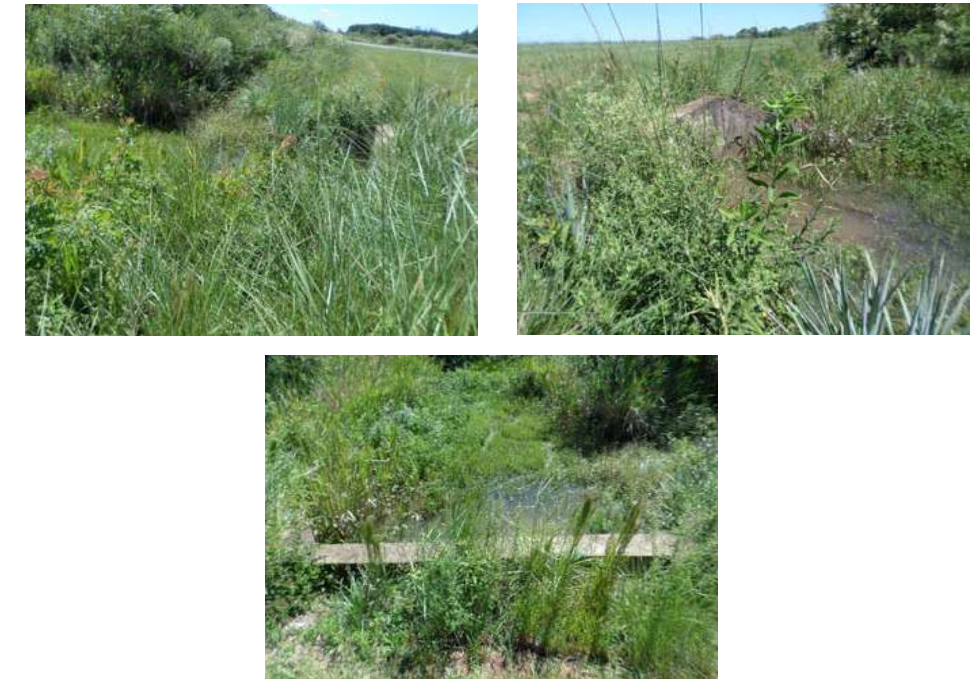
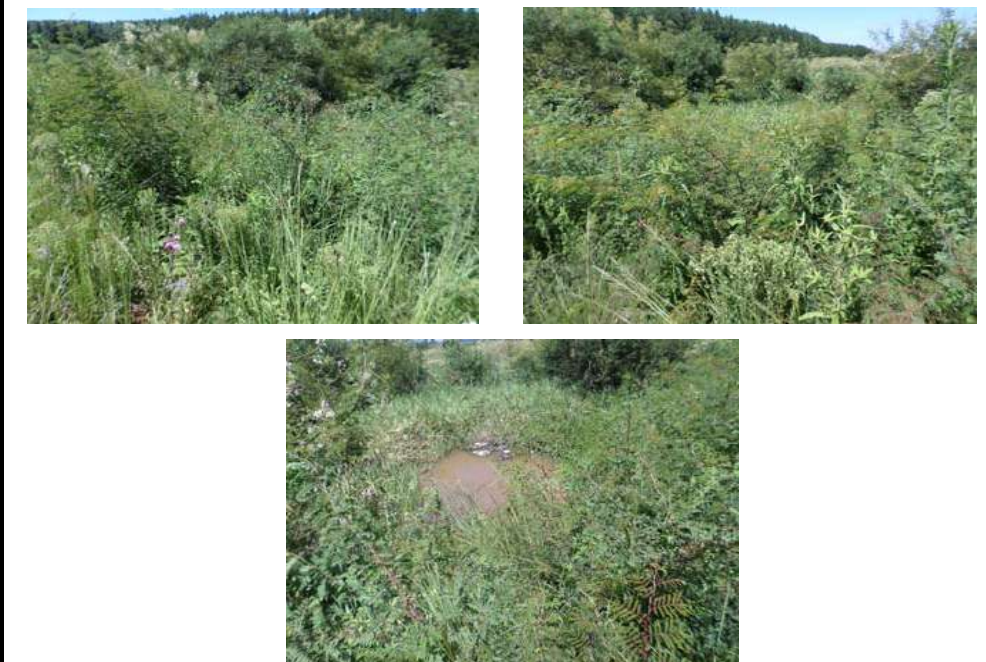
ACESSO RODOVIÁRIO LADO BRASIL - KM 1+525

Coordenadas Geográficas		Latitude	28°39'9.39"S	Longitude	55°58'44.66"O
Tipo de Bueiro	Tubo Armico	Dispositivo	Entrada	Boca	Lado Montante
Dimensões (m)	1,20		Saída	Boca	Esquerdo
Extensão (m)	27,00	Estado de Conservação	Bom	Seviços	Limpeza das bocas
Quantidade de Tubos (un)	1,00

Bueiro em chapa corrugada metálica com boca em concreto.

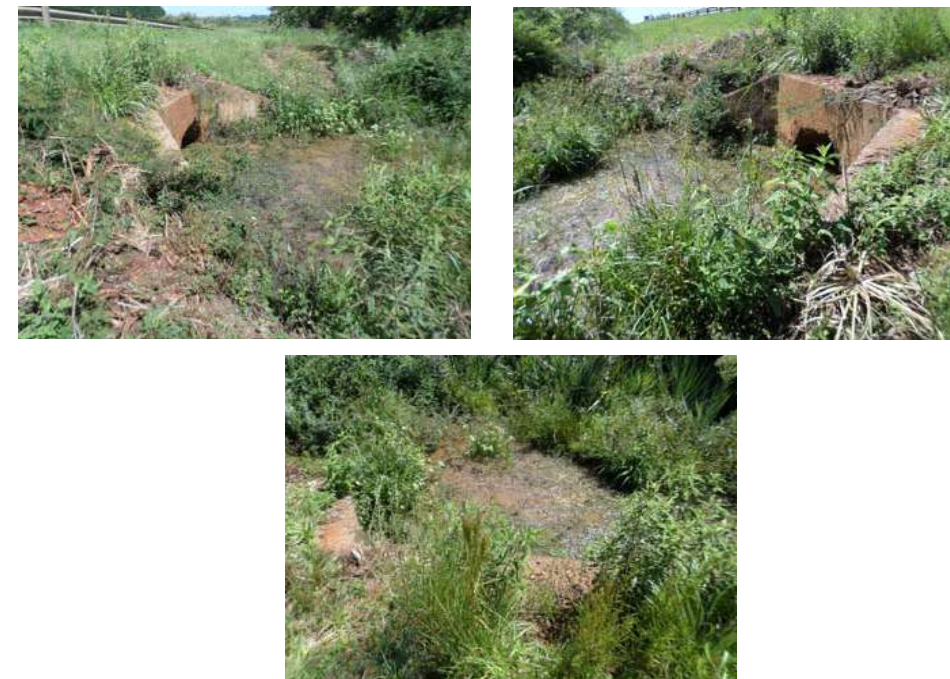
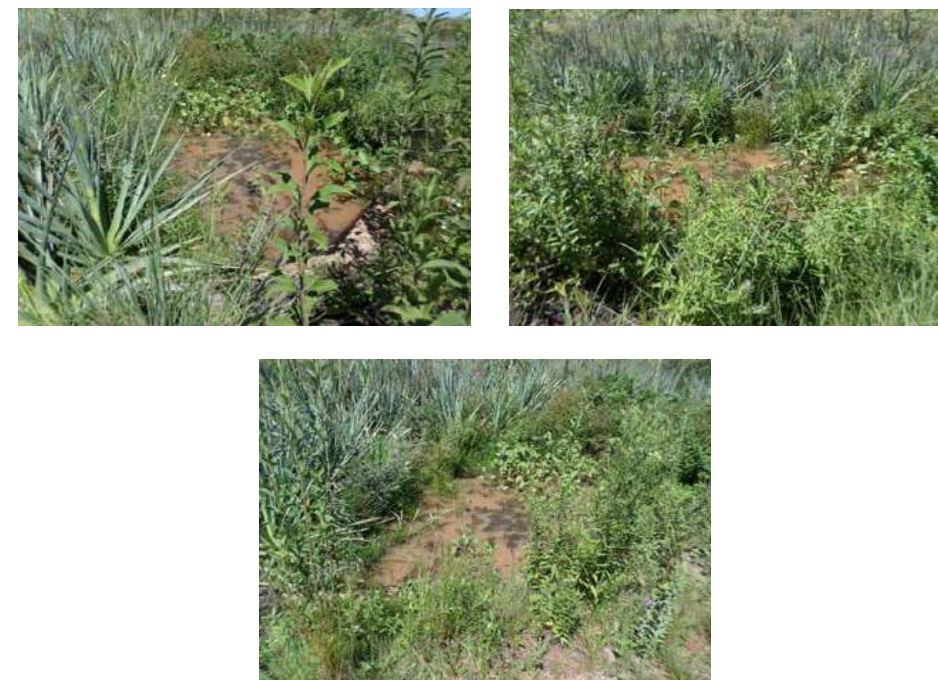
ACESSO RODOVIÁRIO LADO BRASIL - KM 1+800

Coordenadas Geográficas		Latitude	28°39'1.30"S	Longitude	55°58'48.89"O
Tipo de Bueiro	Tubo Armico	Dispositivo	Entrada	Boca	Lado Montante
Dimensões (m)	1,20		Saída	Boca	Esquerdo
Extensão (m)	24,45	Estado de Conservação	Bom	Seviços	Limpeza das bocas
Quantidade de Tubos (un)	1,00

Bueiro em chapa corrugada metálica com boca em concreto.

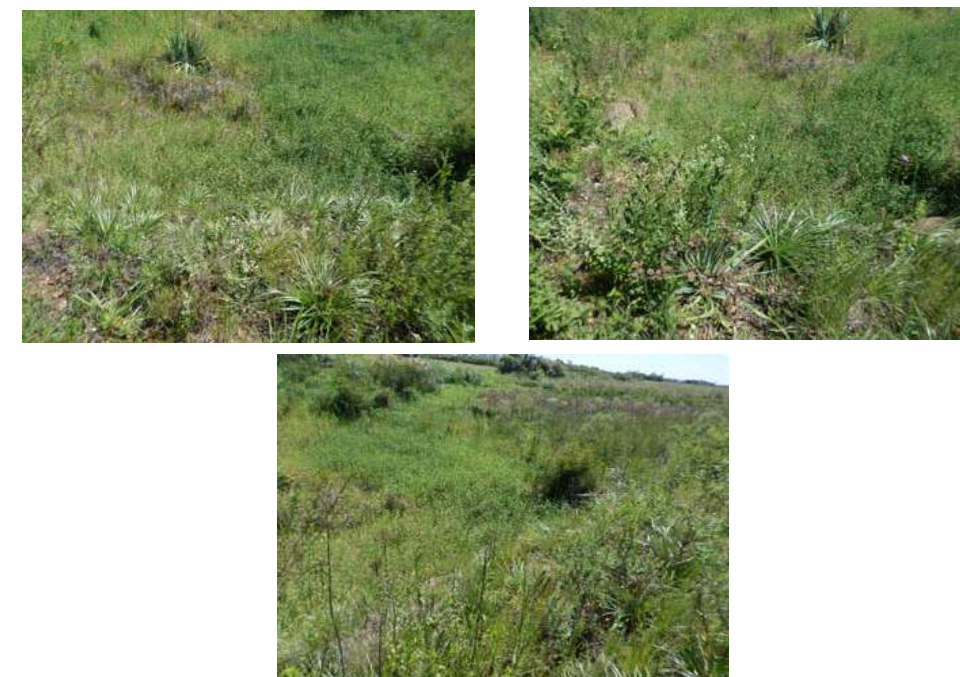
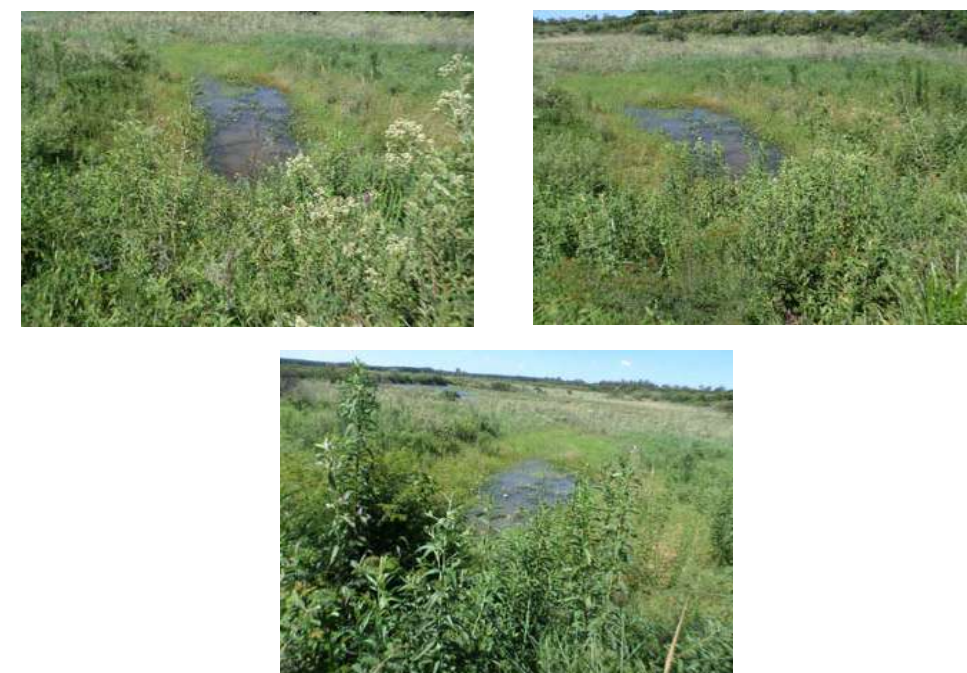
ACESSO RODOVIÁRIO LADO BRASIL - KM 3+462

Coordenadas Geográficas		Latitude	28°38'21.45"S	Longitude	55°59'28.58"O
Tipo de Bueiro	Tubo Armico	Dispositivo	Entrada	Boca	Lado Montante
Dimensões (m)	1,20		Saída	Boca	Esquerdo
Extensão (m)	27,00	Estado de Conservação	Bom	Seviços	Limpeza das bocas
Quantidade de Tubos (un)	2,00

Bueiro em chapa corrugada metálica com boca em concreto.

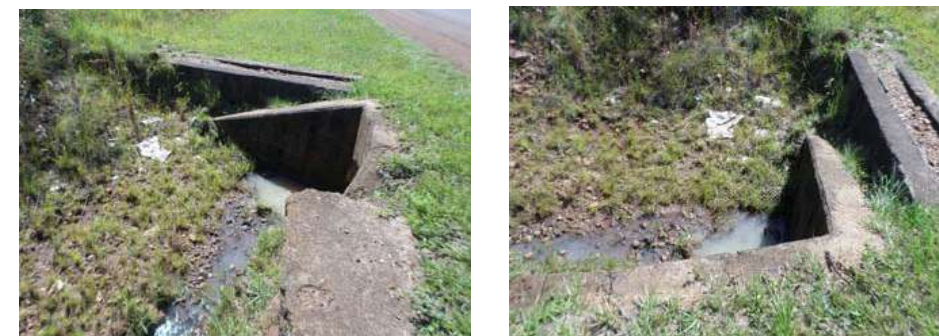
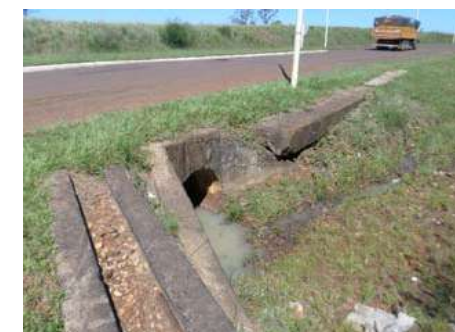
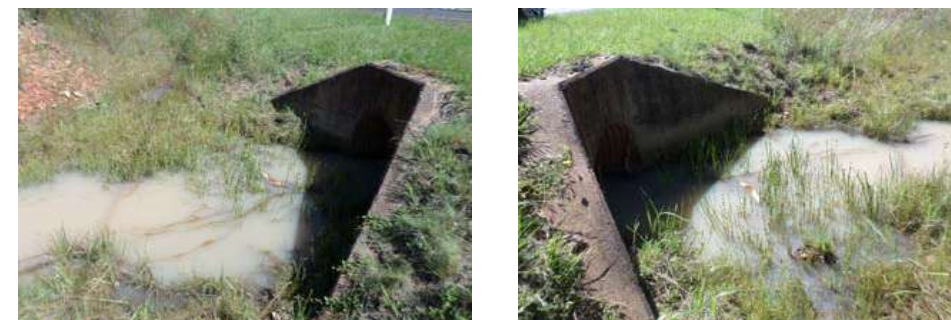
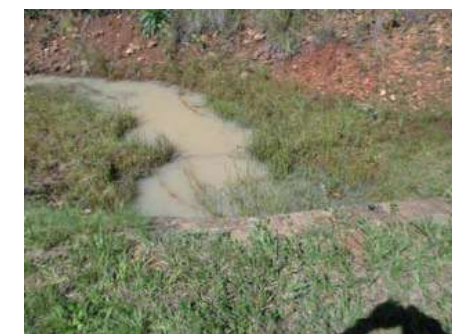
ACESSO RODOVIÁRIO LADO BRASIL - KM 4+450

Estado de Conservação

Bom

Limpeza das bocas

Bueiro em chapa corrugada metálica com boca em concreto.

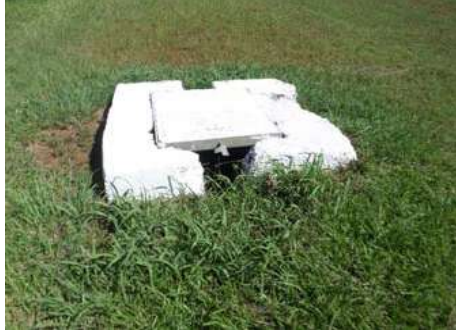
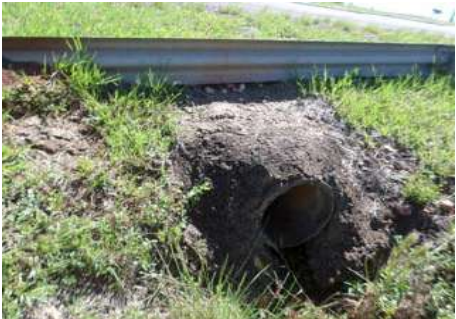
LOCALIZAÇÃO			ACESSO RODOVIÁRIO LADO BRASIL - KM 4+570		
Coordenadas Geográficas		Latitude	28°37'54.16"S	Longitude	55°59'54.82"O
Tipo de Bueiro	Tubo Armico	Dispositivo	Entrada	Cx	Lado Montante
Dimensões (m)	0,80		Saída	Boca	Esquerdo
Extensão (m)	20,00	Estado de Conservação	Bom	Seviços	Limpeza das bocas
Quantidade de Tubos (un)	1,00				
OBSERVAÇÕES					
Bueiro em chapa corrugada metálica com boca em concreto.					
FOTOS JUSANTE

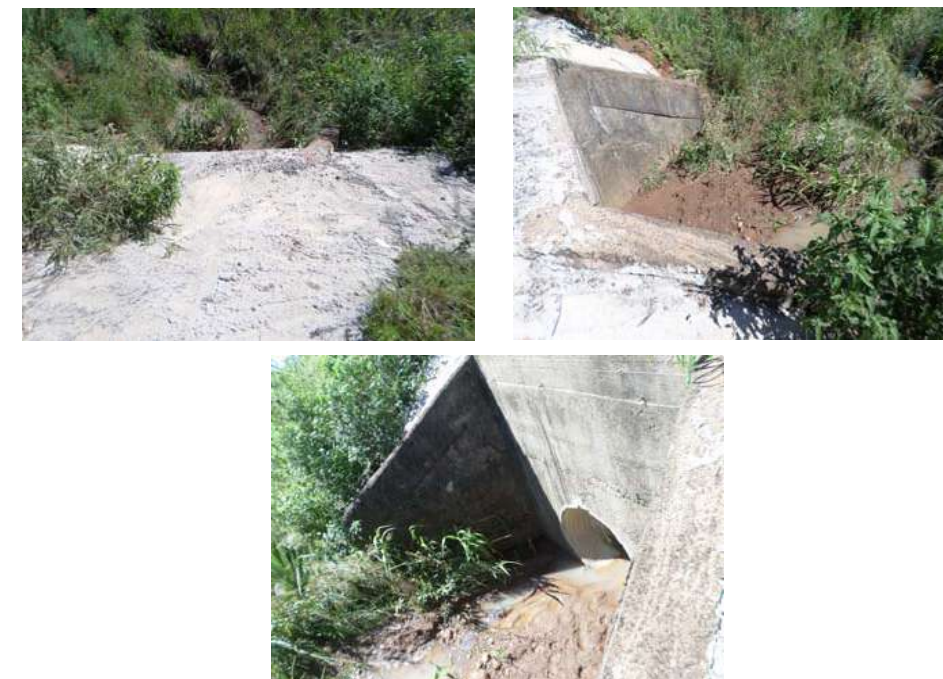
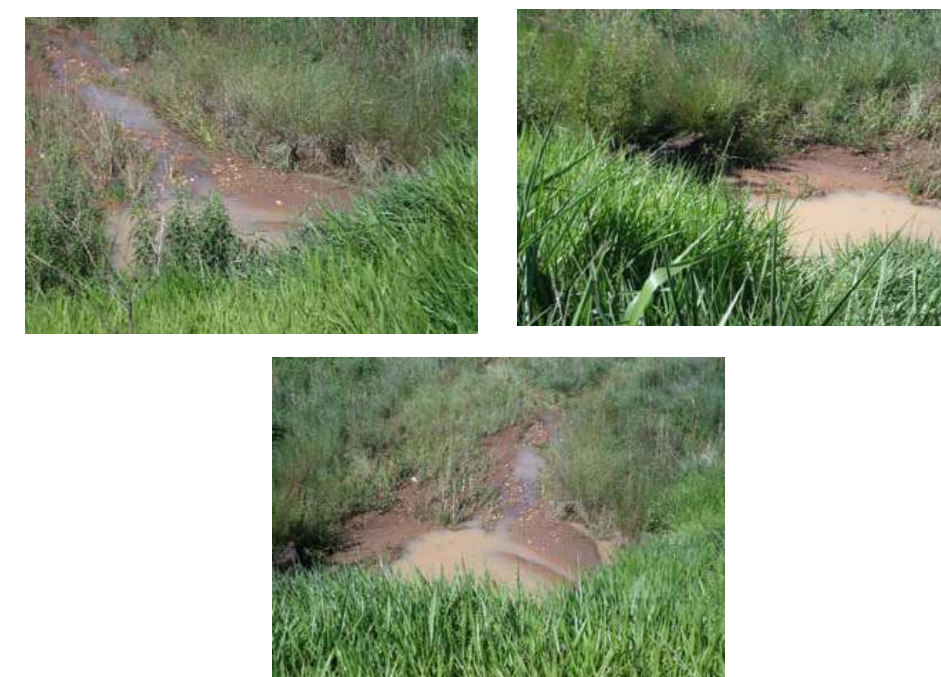
ACESSO RODOVIÁRIO LADO BRASIL - KM 4+750

Coordenadas Geográficas		Latitude	28°37'50.18"S	Longitude	55°59'59.44"O
Tipo de Bueiro	Tubo Armico	Dispositivo	Entrada	Boca	Lado Montante
Dimensões (m)	1,00		Saída	Boca	Esquerdo
Extensão (m)	23,00	Estado de Conservação	Bom	Seviços	Limpeza das bocas
Quantidade de Tubos (un)	2,00

Bueiro em chapa corrugada metálica com boca em concreto.

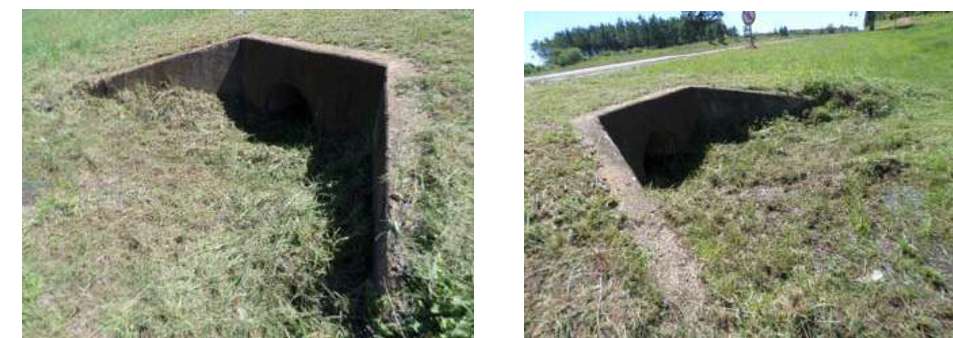
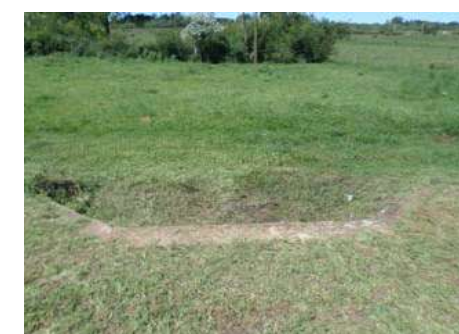
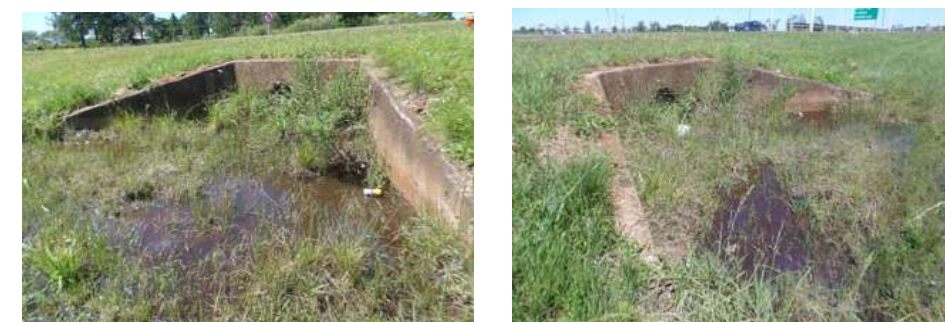
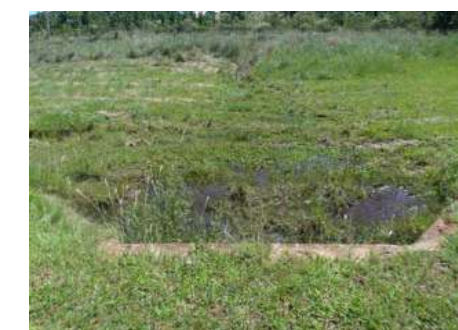
ACESSO RODOVIÁRIO LADO ARGENTINA - KM 0+142

Coordenadas Geográficas		Latitude	28°33'59.76"S	Longitude	56°4'39.74"O
Tipo de Bueiro	Tubo Armico	Dispositivo	Entrada	Boca	Lado Montante
Dimensões (m)	1,00		Saída	Boca	Direito
Extensão (m)	19,30	Estado de Conservação	Bom	Seviços	Limpeza das bocas
Quantidade de Tubos (un)	1,00

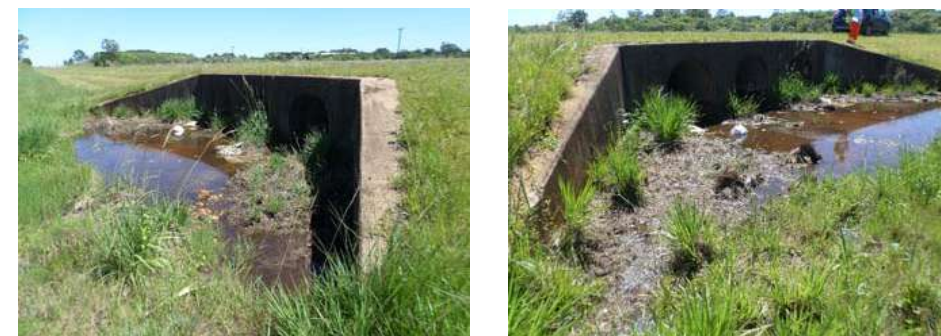
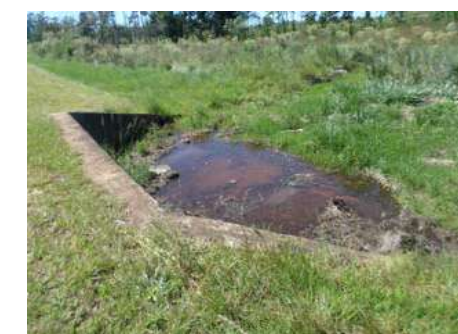
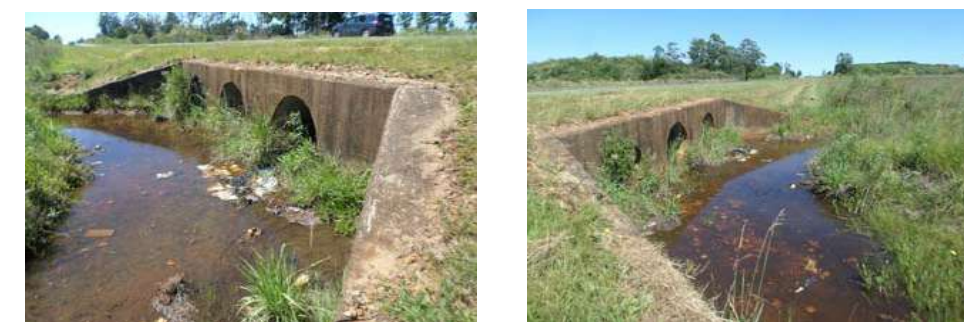
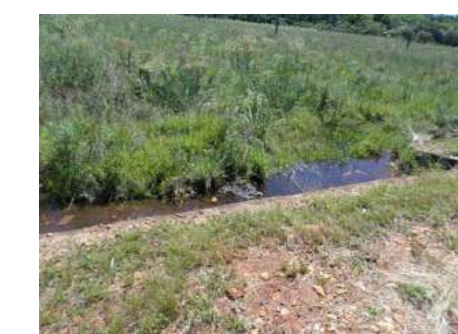
ACESSO RODOVIÁRIO LADO ARGENTINA - KM 0+800

Bueiro em chapa corrugada metálica com boca em concreto.

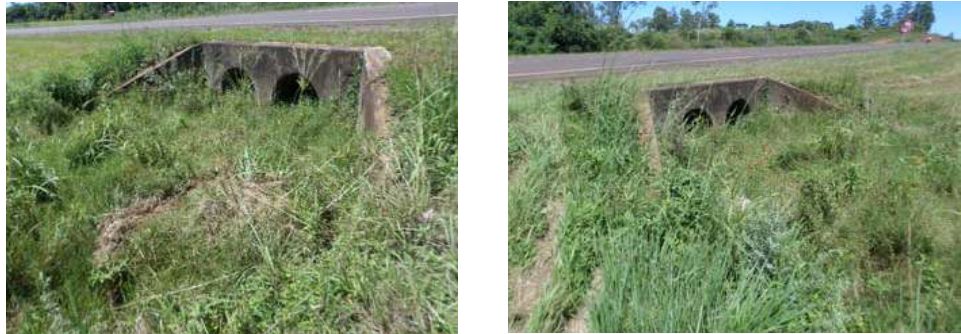
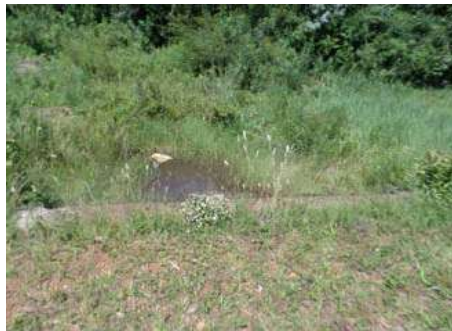
LOCALIZAÇÃO		ACESSO RODOVIÁRIO LADO ARGENTINA - KM 1+650			
Coordenadas Geográficas		Latitude	28°34'18.89"S	Longitude	56°3'49.29"O
Tipo de Bueiro	Tubo Armico	Dispositivo	Entrada	Boca	Lado Montante
Dimensões (m)	1,00		Saída	Boca	Esquerdo
Extensão (m)	17,00	Estado de Conservação	Bom	Seviços	Limpeza das bocas
Quantidade de Tubos (un)	2,00				
OBSERVAÇÕES					
Bueiro em chapa corrugada metálica com boca em concreto.

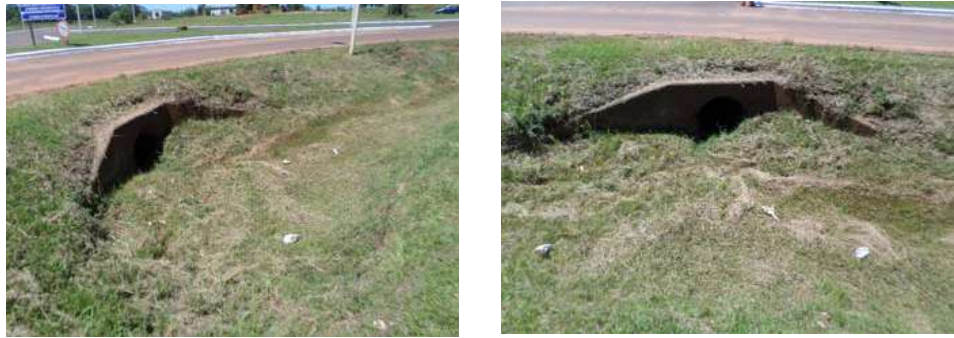
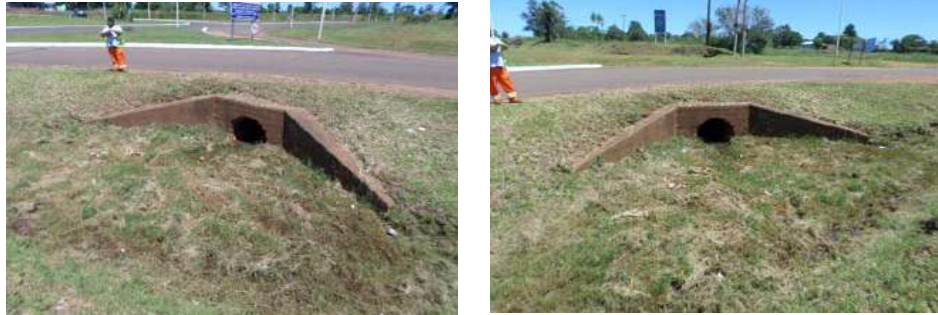
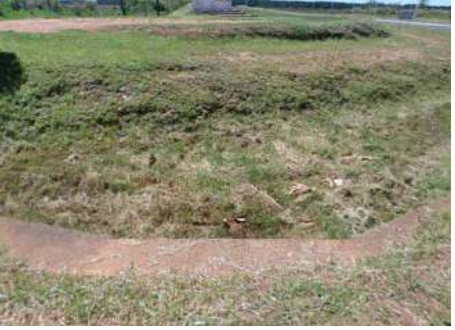
LOCALIZAÇÃO		ACESSO RODOVIARIO LADO ARGENTINA - KM 2+600 (E)			
Coordenadas Geográficas		Latitude	28°34'29.68"S	Longitude	56°3'15.30"O
Tipo de Bueiro	Tubo Armico	Dispositivo	Entrada	Boca	Lado Montante
Dimensões (m)	1,00		Saida	Boca	Esquerdo
Extensão (m)	18,00	Estado de Conservação	Bom	Seviços	Limpeza das bocas
Quantidade de Tubos (un)	1,00				
OBSERVAÇÕES					
Bueiro em chapa corrugada metálica com boca em concreto.

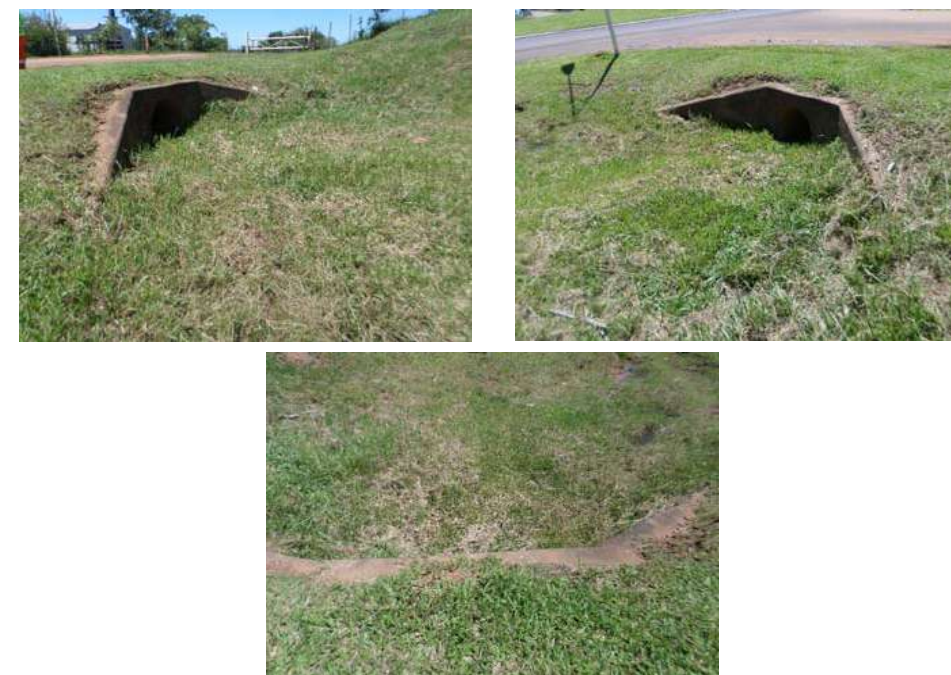
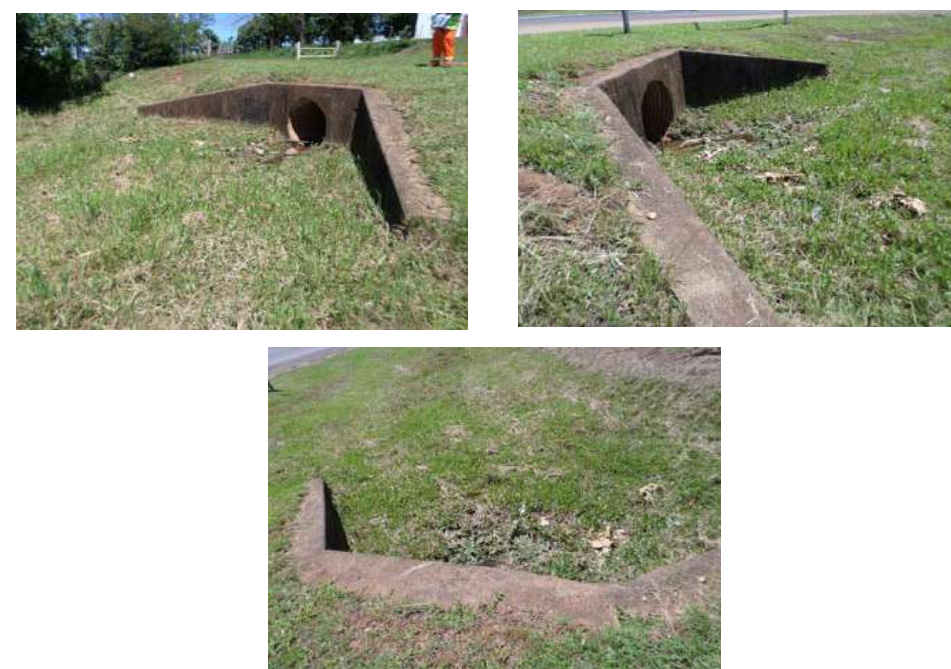
ACESSO RODOVIÁRIO LADO ARGENTINA - KM 2+600 (D)

Bueiro em chapa corrugada metálica com boca em concreto.

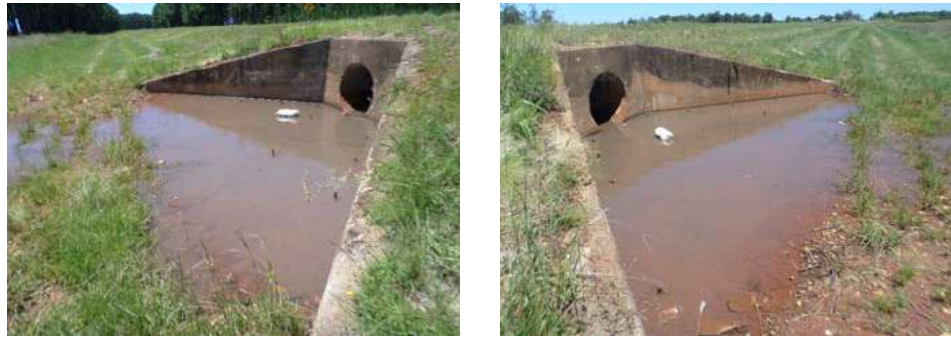
LOCALIZAÇÃO		ACESSO RODOVIÁRIO LADO ARGENTINA - KM 3+400			
Coordenadas Geográficas		Latitude	28°34'41.37"S	Longitude	56°2'49.55"O
Tipo de Bueiro	Tubo Armico	Dispositivo	Entrada	Boca	Lado Montante
Dimensões (m)	1,20		Saída	Boca	Esquerdo
Extensão (m)	18,00	Estado de Conservação	Bom	Seviços	Limpeza das bocas
Quantidade de Tubos (un)	1,00				
OBSERVAÇÕES					
Bueiro em chapa corrugada metálica com boca em concreto. Lados montante e jusante possuem lâmina d'água nas saídas.

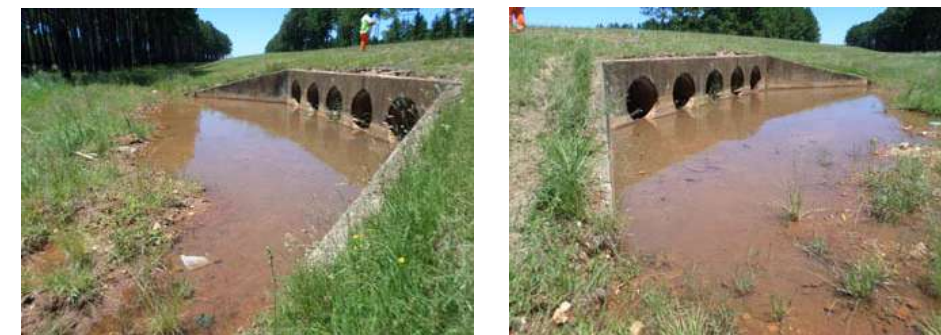
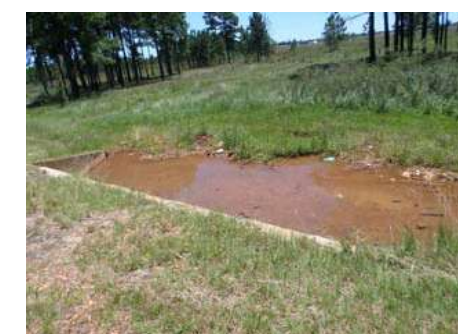
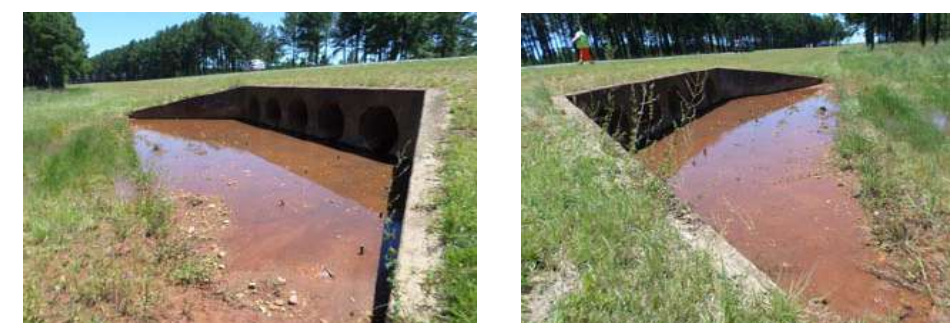
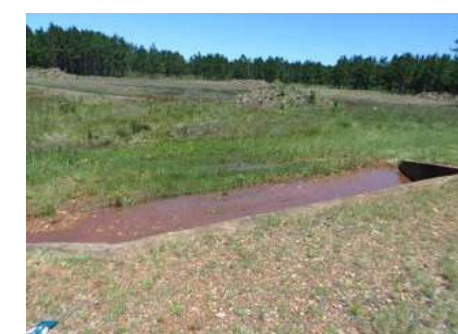
ACESSO RODOVIÁRIO LADO ARGENTINA - KM 3+910

Coordenadas Geográficas		Latitude	28°34'49.32"S	Longitude	56°2'32.87"O
Tipo de Bueiro	Tubo Armico	Dispositivo	Entrada	Boca	Lado Montante
Dimensões (m)	1,10		Saída	Boca	Direito
Extensão (m)	23,40	Estado de Conservação	Bom	Serviços	Limpeza das bocas
Quantidade de Tubos (un)	5,00

Bueiro em chapa corrugada metálica com boca em concreto. Lados montante e jusante possuem lâmina d'água nas saídas.

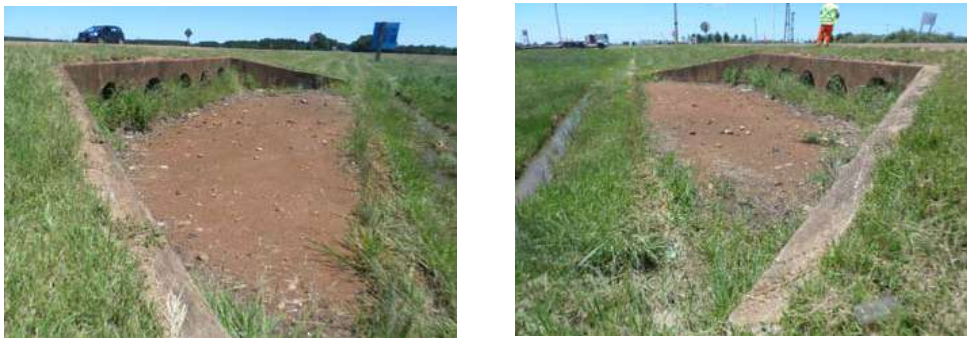
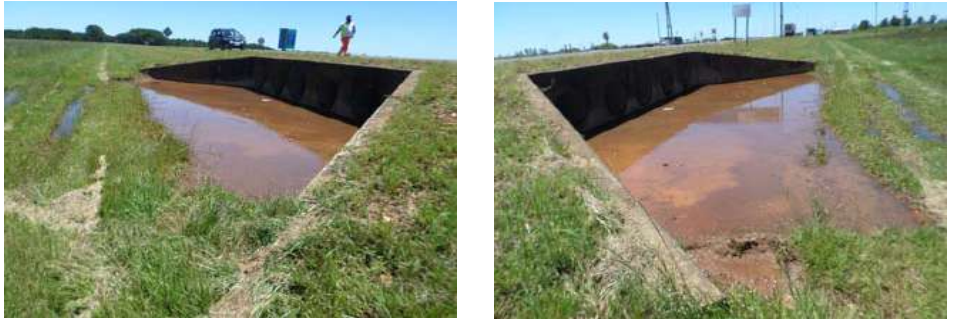
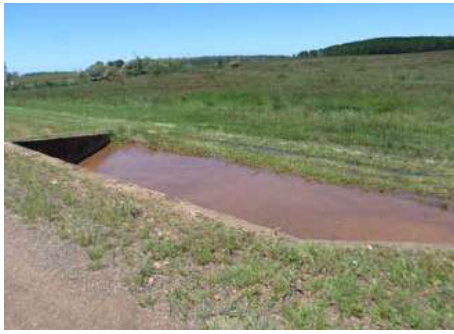
LOCALIZAÇÃO		ACESSO RODOVIÁRIO LADO ARGENTINA - KM 4+800			
Coordenadas Geográficas		Latitude	28°35'11.02"S	Longitude	56°2'12.13"O
Tipo de Bueiro	Tubo Armico	Dispositivo	Entrada	Boca	Lado Montante
Dimensões (m)	1,10		Saída	Boca	Esquerdo
Extensão (m)	16,50	Estado de Conservação	Bom	Seviços	Limpeza das bocas
Quantidade de Tubos (un)	5,00				
OBSERVAÇÕES					
Bueiro em chapa corrugada metálica com boca em concreto.					
			FOTOS JUSANTE

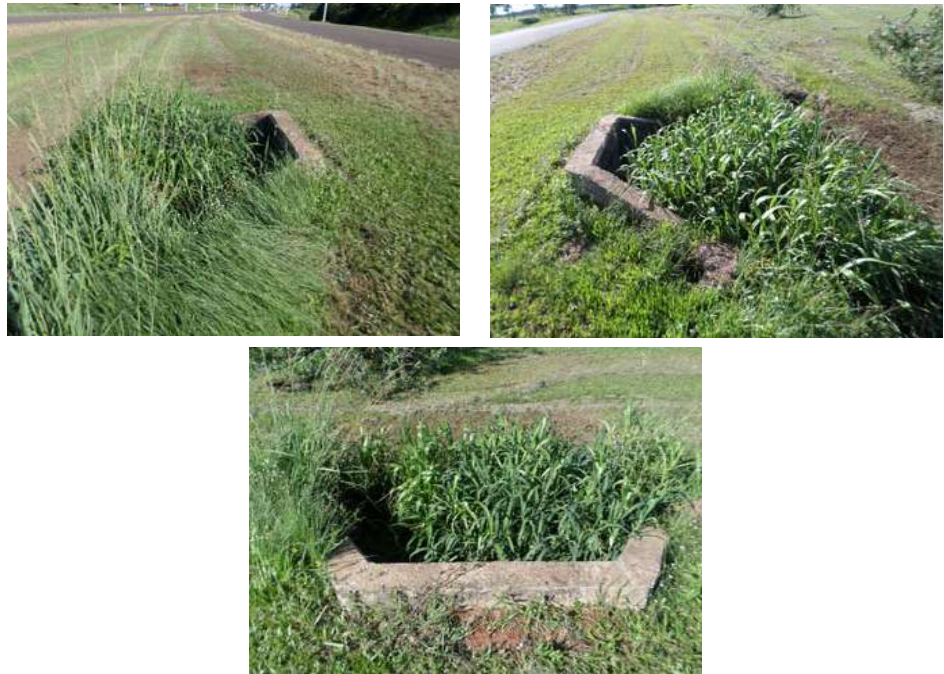
LOCALIZAÇÃO		ACESSO RODOVIÁRIO LADO ARGENTINA - KM 5+780			
Coordenadas Geográficas		Latitude	28°35'35.72"S	Longitude	56°1'51.09"O
Tipo de Bueiro	Tubo Armico	Dispositivo	Entrada	Boca	Lado Montante
Dimensões (m)	0,60		Saída	Boca	Direito
Extensão (m)	12,00	Estado de Conservação	Bom	Seviços	Limpeza das bocas
Quantidade de Tubos (un)	1,00				
OBSERVAÇÕES					
Bueiro em chapa corrugada metálica com boca em concreto.

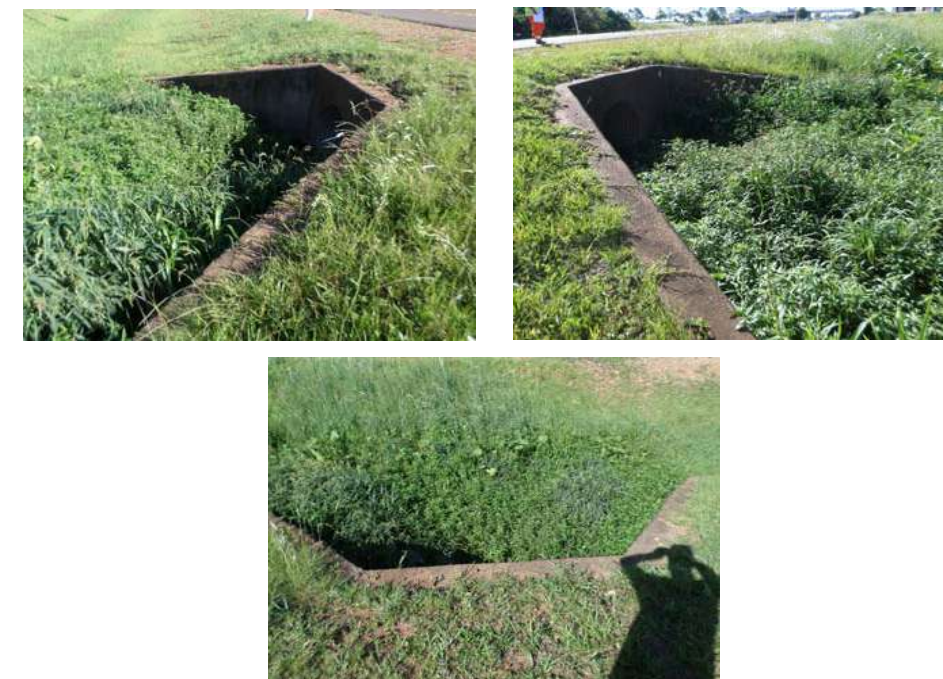
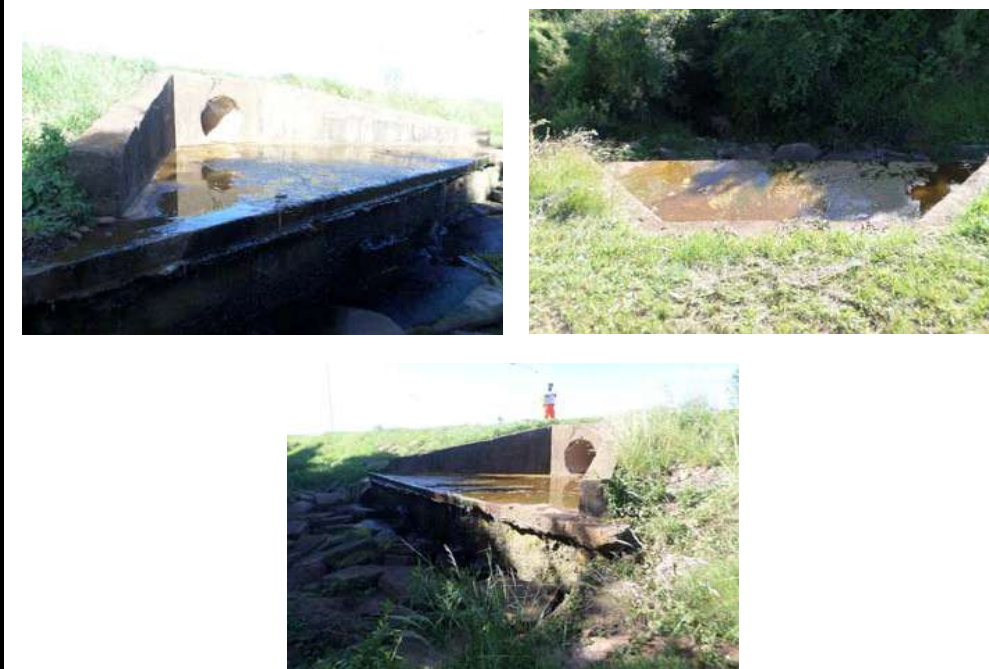
ACESSO RODOVIÁRIO LADO ARGENTINA - KM 5+850

Coordenadas Geográficas		Latitude	28°35'37.56"S	Longitude	56°1'47.58"O
Tipo de Bueiro	Tubo Armico	Dispositivo	Entrada	Boca	Lado Montante
Dimensões (m)	1,00		Saída	Boca	Esquerdo
Extensão (m)	22,00	Estado de Conservação	Bom	Seviços	Limpeza das bocas
Quantidade de Tubos (un)	1,00

Bueiro em chapa corrugada metálica com boca em concreto.
